# Provfiske och översiktlig vegetations- kartering i Magelungen och Laduviken 2018

Rapport 2018:26

Naturvatten i Roslagen AB

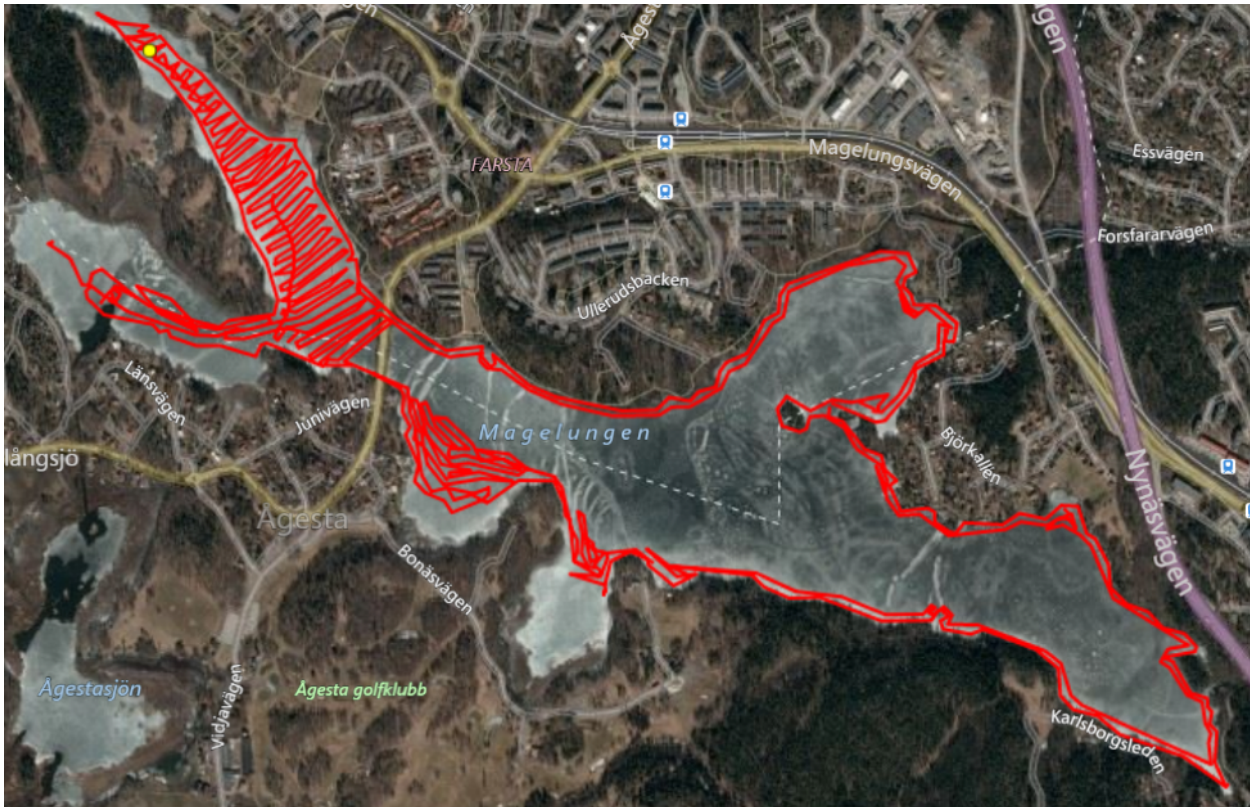
Figur 27. De delar av Magelungen som omfattades av ekolodskartering 2018 framgår av körningens röda spår.

De delar av Magelungen som omfattades av ekolodskarteringen framgår av körningens spår på karta nedan (Figur 27). Inledande lodningar och verifiering med drop-video indikerade att ingen vattenvegetation förekom djupare än 3 meter. Karteringen utfördes således att den omfattade bottenområden ner till minst 4 meters djup.

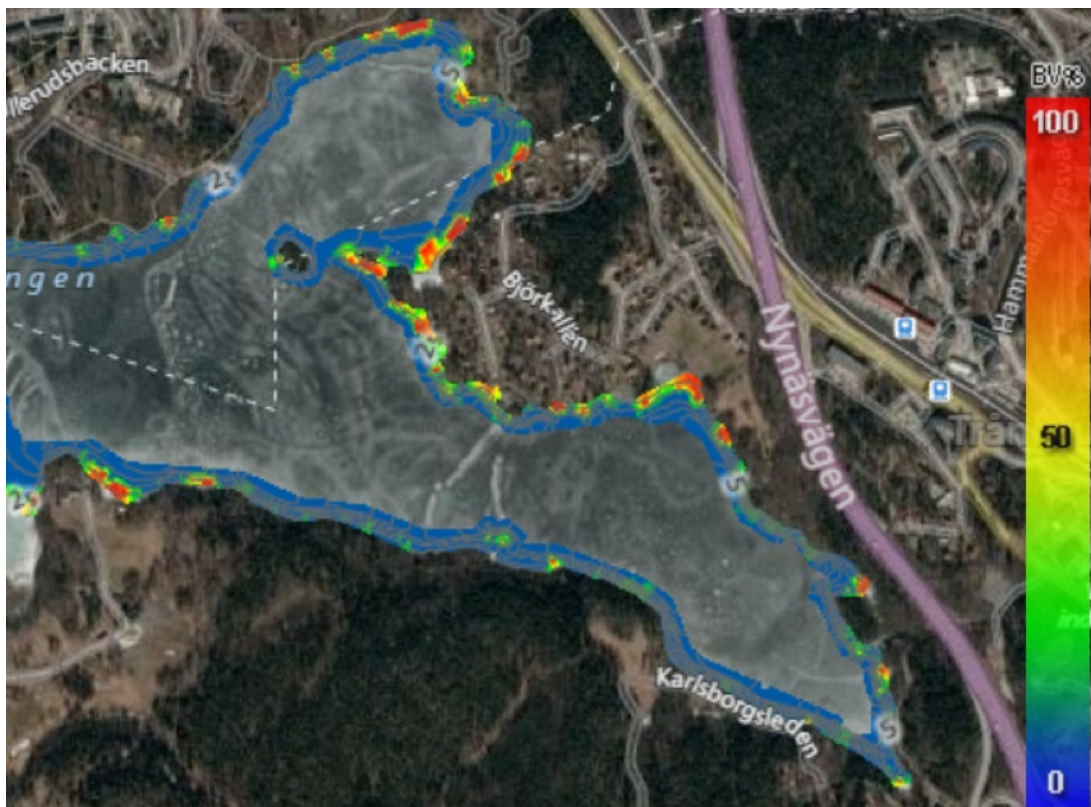
Figur 34. Undervattensvegetationens biovolym var hög (100 %) i mindre strandnära områden längs större delen av Magelungens övriga stränder som karterades 2018. Biovolym anges som den andel av vattenpelaren som tas upp av vattenvegetation (rött=100%, gult=50%, blått=0%, ingen vegetation). Kartan har framställts via BioBase. Djupkurvor indikeras i meter.

Strandkanten var i övrigt brant sluttande längs hela den västra och södra sidan av Magelungen, med sparsam vegetation. Vattenvegetation med något högre biomassa var även begränsad längs den norra stranden (öster om Fagerviken) och framförallt lokaliserad till små områden nära stranden med grund mjukbotten (Figur 34).
