## Utvärdering av metaller och organiska miljögifter i sediment i Trekantens sedimentationsbassäng 2018

av  
Per Jonsson

Sollenkroka den 12 mars 2019  
JP Sedimentkonsult Rapport 2019:3.

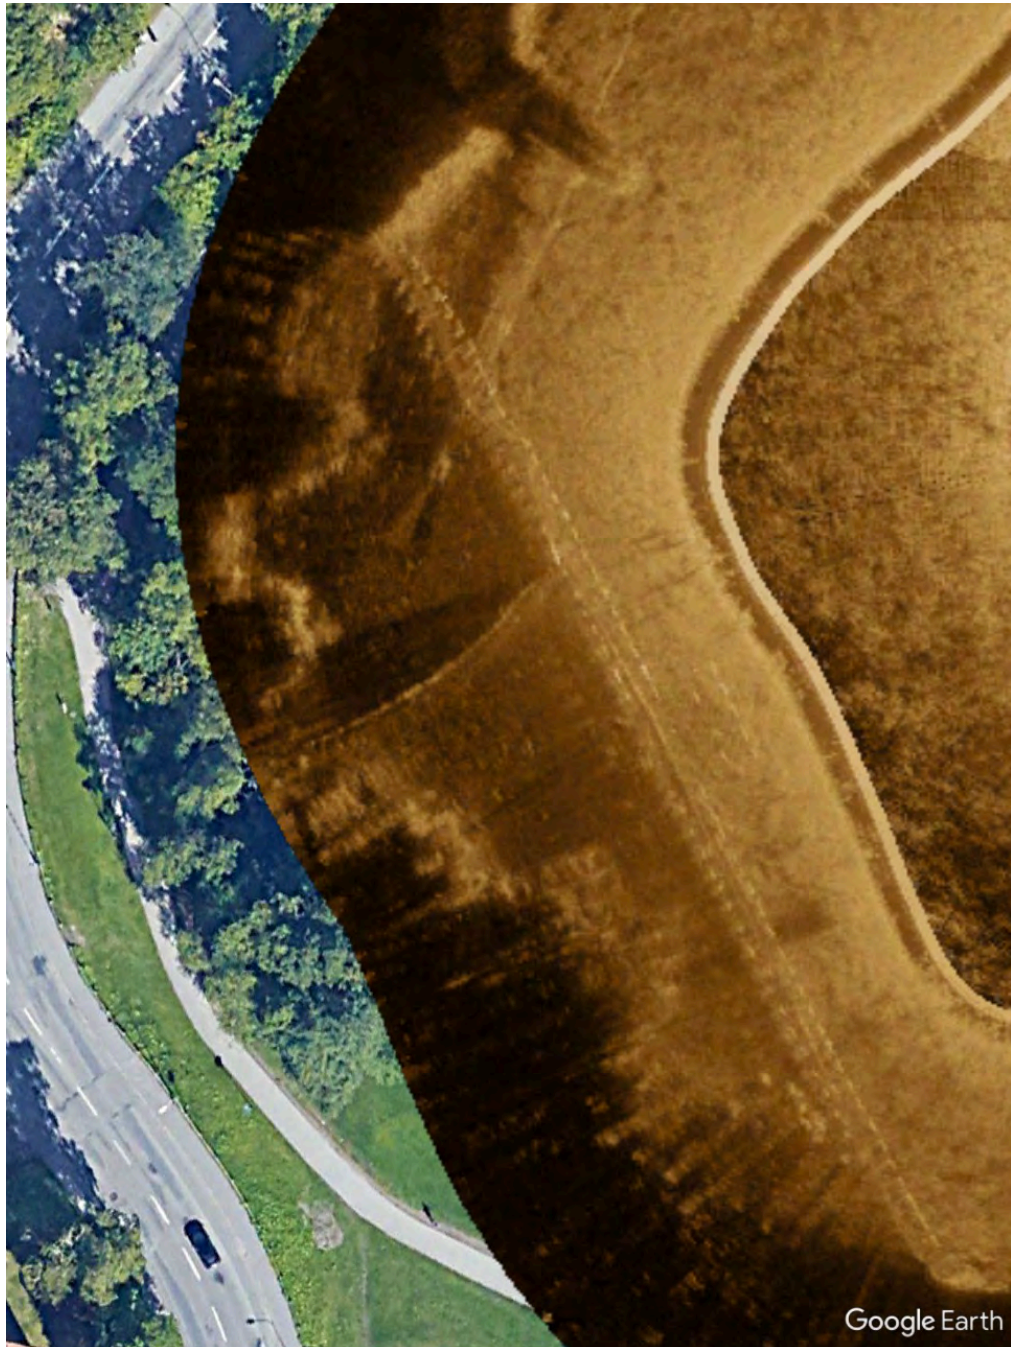
En sonarkartering genomfördes i Trekanten den 8 juni 2017 längs två transekter. Svepvidden på den närmast stranden var styrbord 50 m. Sonarbilden i figur 2 visar tydligt på tämligen tät bottenvegetation med gott om rotknölar längs stränderna. Den avskärmade sedimentationsbassängen i den västra delen framträder tydligt på sonarplottet där även bryggstolparna tydligt syns i nordvästlig till sydvästlig riktning som en rad med dubbla ekon längs bryggan. I mitten av bilden ser man även tydligt mellanväggen som åtskiljer de två delbassängerna i avskärningen som ett svagt böjt eko. Mellanskärmerna ger en tydlig skugga norr om den böjda skärmen.

Figur 2 Sonarplott över den västra delen av Trekanten i juni 2017.

En sonarkartering genomfördes i Trekanten i juni 2017. Den visar tydligt på tämligen tät bottenvegetation med gott om rotknölar längs stränderna. Den avskärmade sedimentationsbassängen i den västra delen framträder tydligt på sonarplottet, där även bryggstolparna tydligt syns i nordvästlig till sydvästlig riktning. Man kan även tydligt se mellanväggen som åtskiljer de två delbassängerna i avskärmningen.

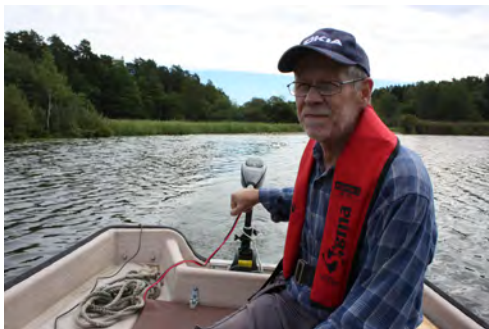
I Trekantens skärmbassäng skedde fältstudierna från en öppen 4 m lång roddbåt av märket Rana med elektrisk utombordsmotor (Fig. 3).

Figur 3 Provtagningsbåten Rana.

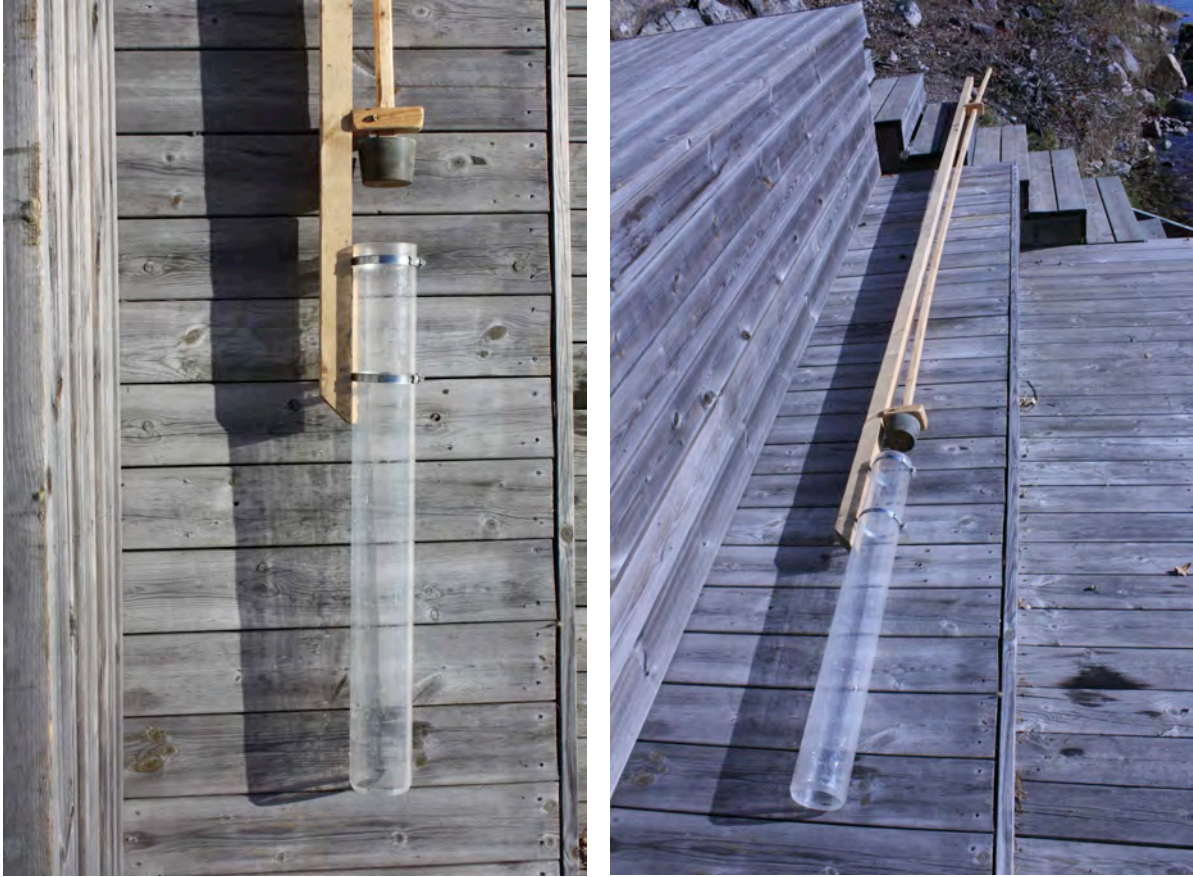
För att kunna genomföra sedimentundersökningarna i grunda sjöar utvecklades en ny enkel provtagare inför provtagning i Råckstasjön (Jonsson 2016). Den bygger på att sediment samlas i ett plaströr som normalt användes i Geminihämtaren (Winterhalter 1998). Röret är 80 cm långt och har en inre diameter av 80 mm. Det fästs med hjälp av slangklämmor till en 4 m lång träregel (45x70 mm; Fig. 5) med längdmarkeringar. Till träregeln anslöts en smalare (25x25 mm) regel med hjälp av två hållare. Till den smala regeln fästes en gummikork som passar för att stänga övre delen av Gemini-röret. Regeln anpassades i nedre delen så att den i uppdraget läge fastnade i den nedre hållaren.

Med korken i öppet läge trycktes hämtaren ned i sedimentet till en nivå som grundat sig på det aktuella vattendjupet. När hämtaren tryckts ned till önskat djup trycktes korken ned i Geminiröret och hämtaren togs upp till ytan. Innan den lyftes ombord sattes en gummikork också i den undre delen av röret för att hindra att sedimentet skulle rinna ut. Stor vikt lades vid att kolla att hämtaren inte var toppfylld, vilket kan medföra att delar av ytsedimentet gått förlorat. Kärnan lossades, förseglades med plasttape för transport till lab.

Jonsson-hämtaren har fungerat utmärkt på alla bottenar där vattenvegetationen på ytan varit sparsam. Funktionen har varit sämre vid kraftigt vegetationsklädd botten, eftersom vegetationen förhindrat tätning mellan rör och kork.

Figur 5 Jonsson-hämtaren (Jonsson 2016).

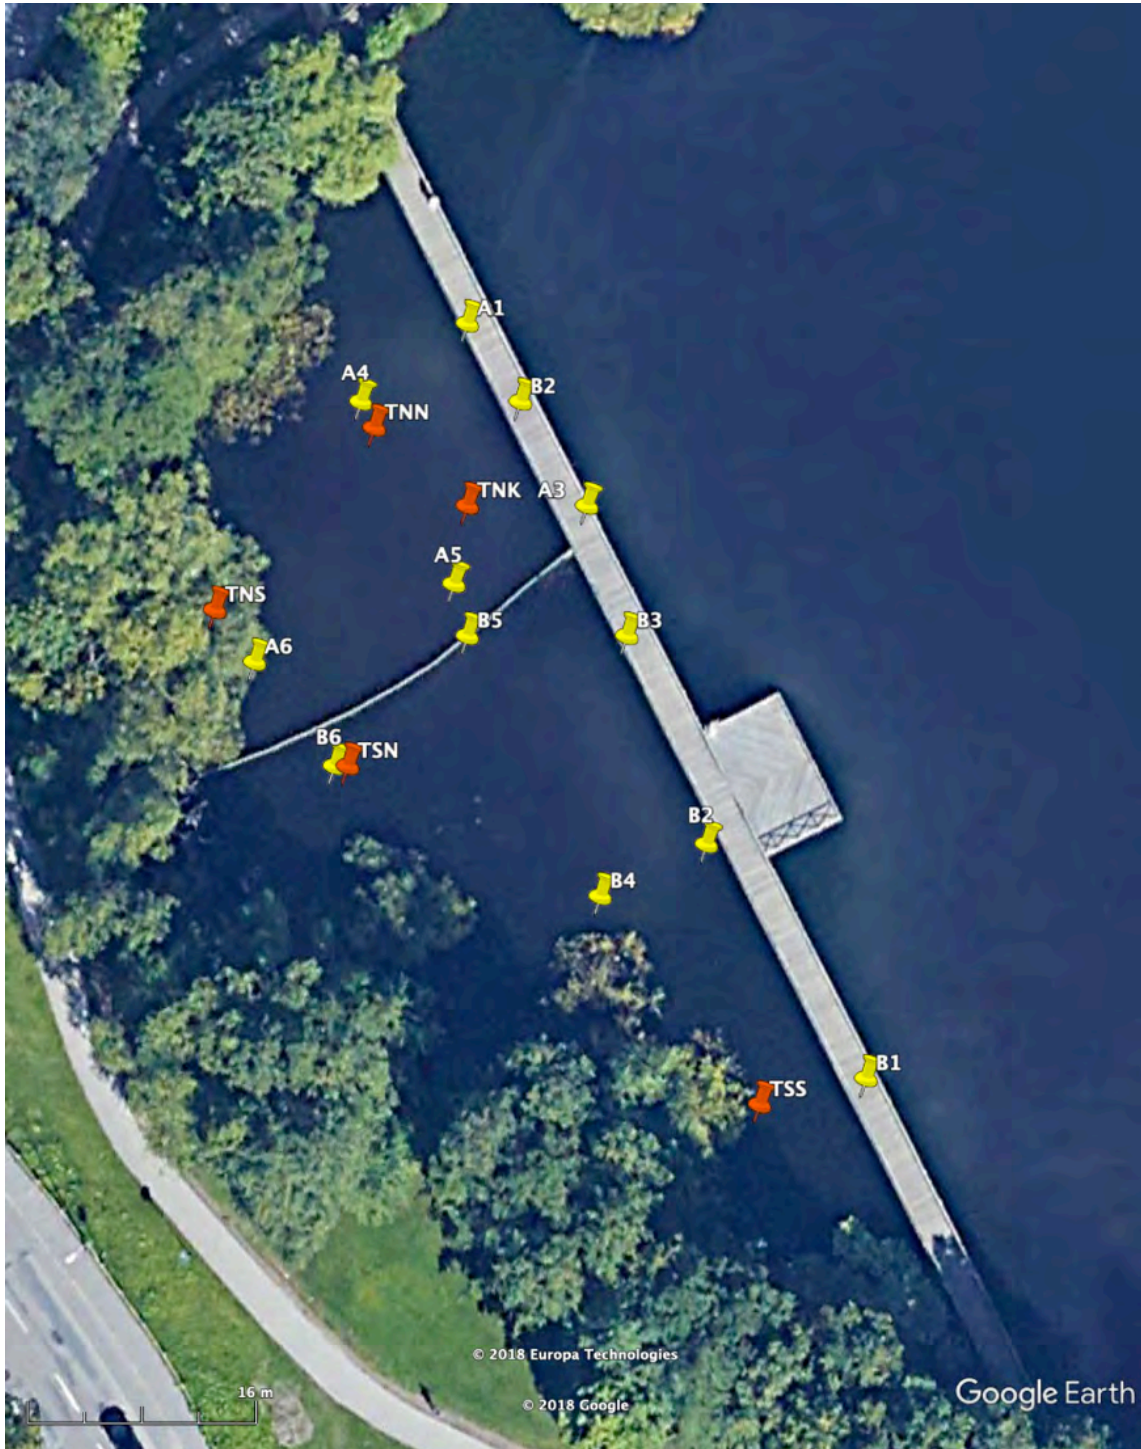
Sedimentprovtagning genomfördes på 5 stationer i invallningen den 19 oktober 2018 (Fig. 6). Ytsediment (0-5 cm) uttogs med ponarhämtnare från tre stationer (**TNN, TNS och TNK**) i den norra delen och på två stationer (**TSN och TSS**) i den södra. En sedimentkärna togs på station **TNK** med Jonssonhämtnare för bestämning av föroreningshistoriken. De gulmarkerade positionerna är sedimentprovtagningsstationerna från undersökningen 2009.

Figur 6 Google Earth-bild över Trekantens skärmbassäng med sedimentprovstationerna inlagda. De gulmarkerade positionerna är sedimentprovtagningsstationerna från undersökningen 2009.

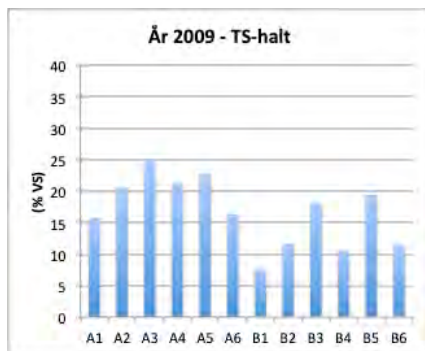
Vid provtagningen 2009 varierade torrsubstanshalterna mellan 7,7 och 24,8 % VS (Fig. 7) vilket är en tämligen stor variation inom ett så begränsat område. Eftersom TS-halterna på alla punkter understiger 25 % VS kan konstateras att invallningens ytsediment 2009 kan karaktäriseras som ackumulations sediment. Glödförlust analyserades inte 2009.

Figur 7 Torrsubstanshalt i ytsediment i den nyanlagda skärmbassängen 2009.

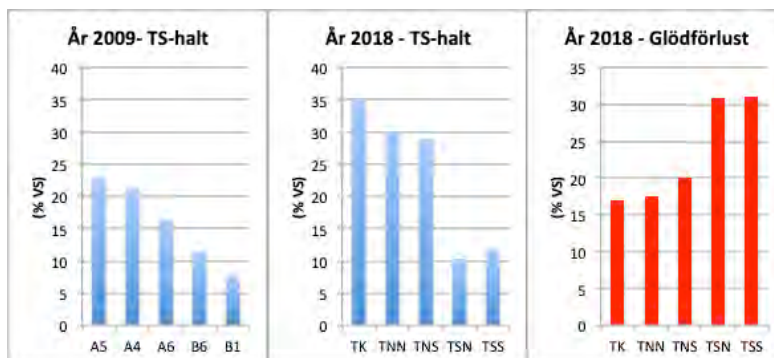
I den fortsatta framställningen kommer haltjämförelser att göras mellan 5 närbelägna stationer som analyserats både 2009 och 2018 (Jfr Fig. 8). Torrsubstanshalten är signifikant ( $p=0,05$ ) högre år 2018 på framförallt stationerna TNN, TNS och TK som alla är tagna i den norra

Figur 8 Torrsubstanshalt i ytsediment på närbelägna stationer år 2009 och 2018 och glödförlust (LOI) på samma stationer från 2018.

bassängen, där den primära sedimentationen sker. Det är logiskt att de större partiklarna sedimenterar här, vilket kan förklara den högre TS-halten i denna del av invallningen. Den högre glödförlusten i den södra bassängen styrker denna slutsats.

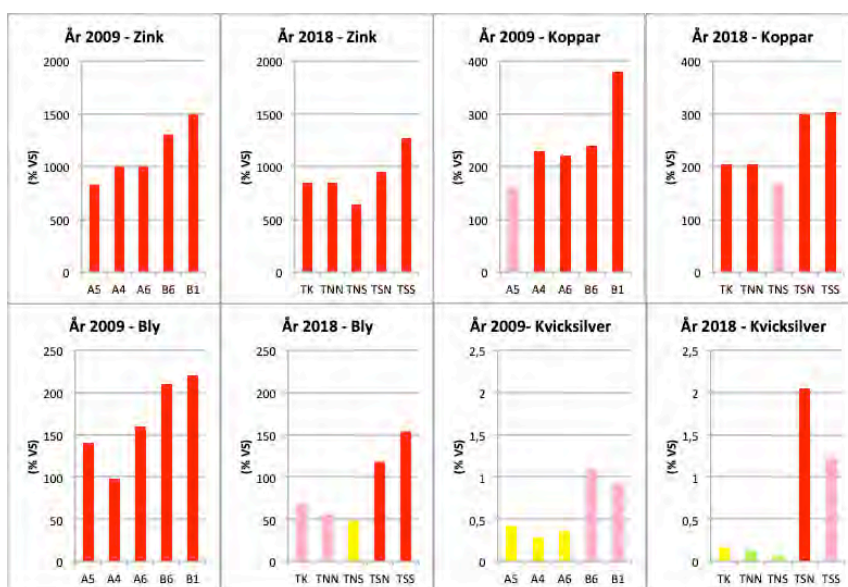
I figur 9 har halterna i ytsedimenten från provtagningsstationerna sammanställts för zink, koppar, bly och kvicksilver. Halterna har klassats utifrån regionala bakgrundsvärden i Stockholmsområdet (Tabell 1) och färglagts i enlighet med tabellen.

Figur 9 Zink, koppar, bly och kvicksilver i ytsediment på närbelägna stationer i skärbassängen år 2009 och 2018.

Zink-, koppar- och blyhalterna uppvisar stor eller mycket stor avvikelse från bakgrundsnivåerna. t-test visar att signifikanta minskningar har skett av halterna för bly ( $p=0,003$ ) och zink ( $p=0,036$ ) mellan 2009 och 2018. Övriga haltändringar (Fig. 10) är inte signifikanta.

Halterna av metaller i skärmbassängens ytsediment kan generellt sägas vara lägre än i öppna Trekantens sediment (Jfr fig. 9 med fig. 11).

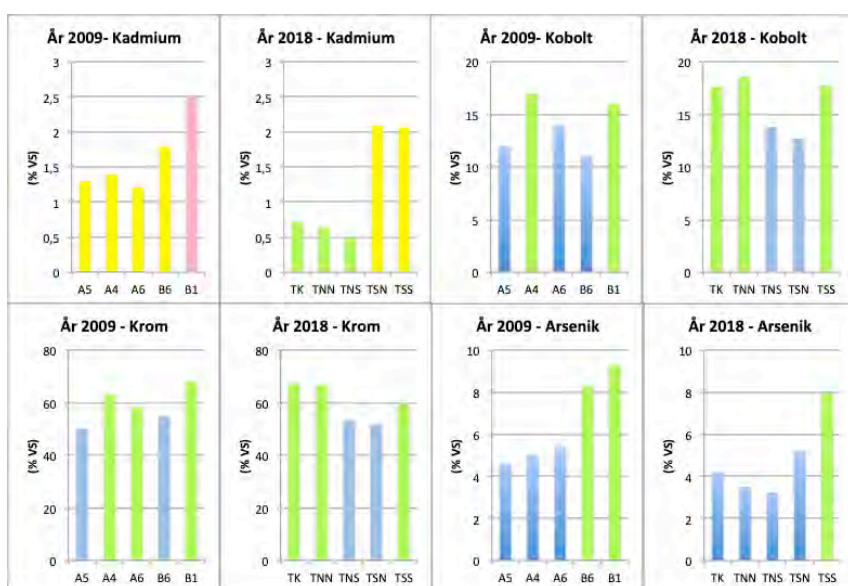
Figur 10 Kadmiom, kobolt, krom och arsenik i ytsediment på närbelägna stationer i skärmbassängen år 2009 och 2018.

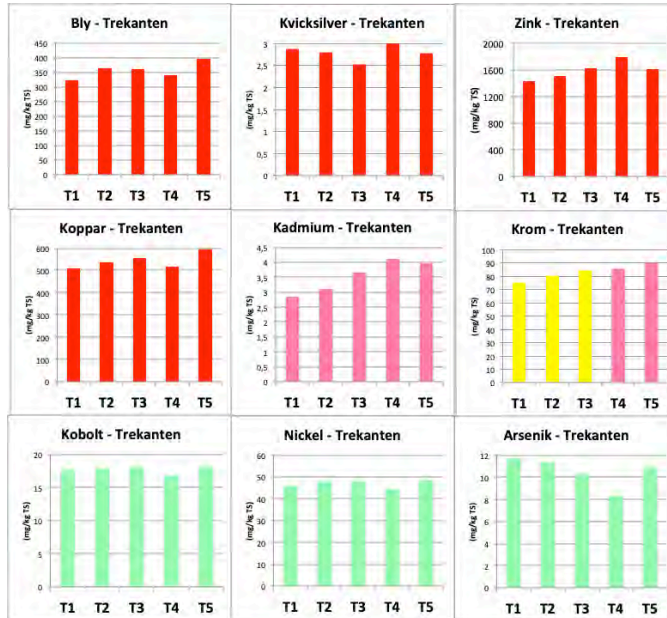
Figur 11 Metaller i ytsediment från öppna Trekanten (Från Jonsson 2018).

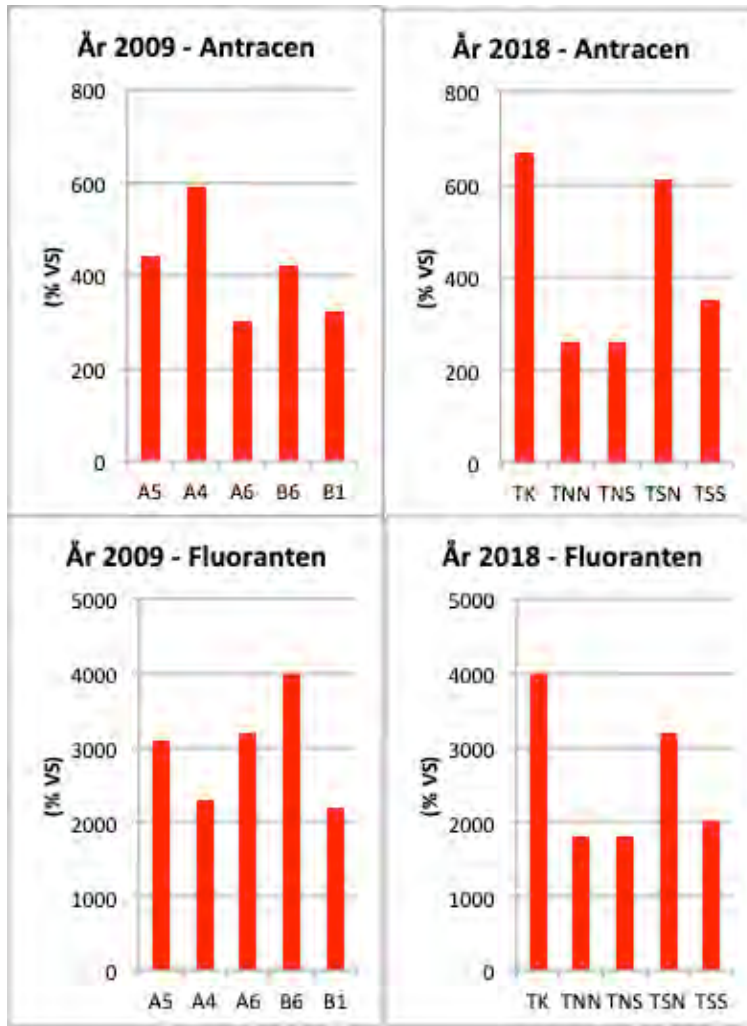
sPAH11 (Fig. 12), antracen (Fig. 13) och fluoranten (Fig. 14) uppvisar alla mycket höga halter i skärmbassängen, vilket med stor sannolikhet kan kopplas till läget med mycket fordonstrafik genom tillrinningsområdet. Det tycks som om halterna har sjunkit något av såväl sPAH11 som antracen och fluoranten, men eventuella minskningar är inte signifikanta.

Figur 13 Antracen och fluoranten i ytsediment på närbelägna stationer i skärmbassängen år 2009 och 2018.

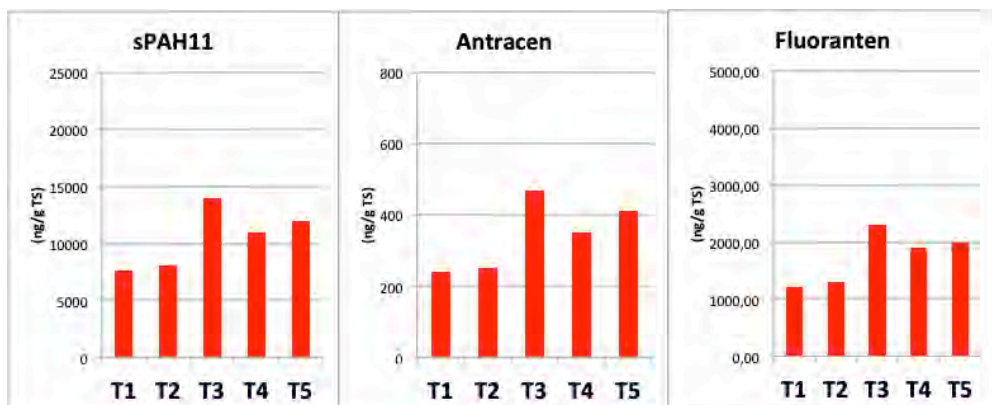
Halterna av sPAH11 är 13 % lägre i öppna Trekanten (Fig. 14) än i skärmbassängen. För antracen och fluoranten är motsvarande halter 20 % respektive 32 % lägre.

Figur 14 sPAH11, antracen och fluoranten i ytsediment i öppna Trekanten 2018.

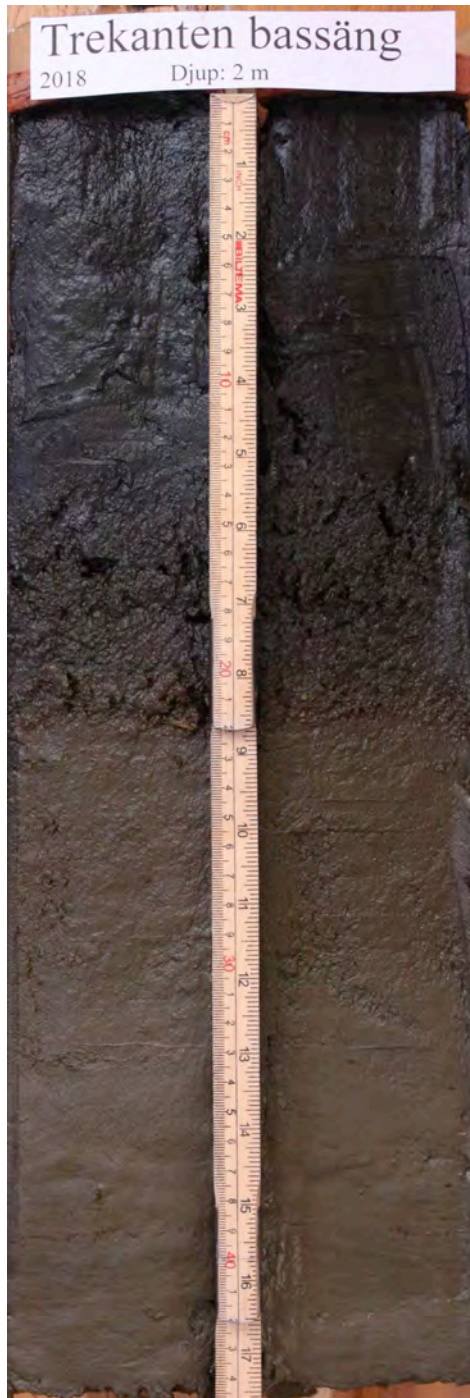
Utseendet på sedimentkärnan TK från skärmbassängens norra del är mycket karaktäristisk med ett tydligt mörkt skikt ned till 22 cm (Fig. 15). Här sker en distinkt övergång till underliggande betydligt ljusare sediment. Den övre decimetern av det ljusare skiktet är att karaktärisera som något grynigt och avviker i strukturen från underliggande slätare och mindre grynigt sediment.

Figur 15 Sedimentkärnan TK från skärmbassängen.

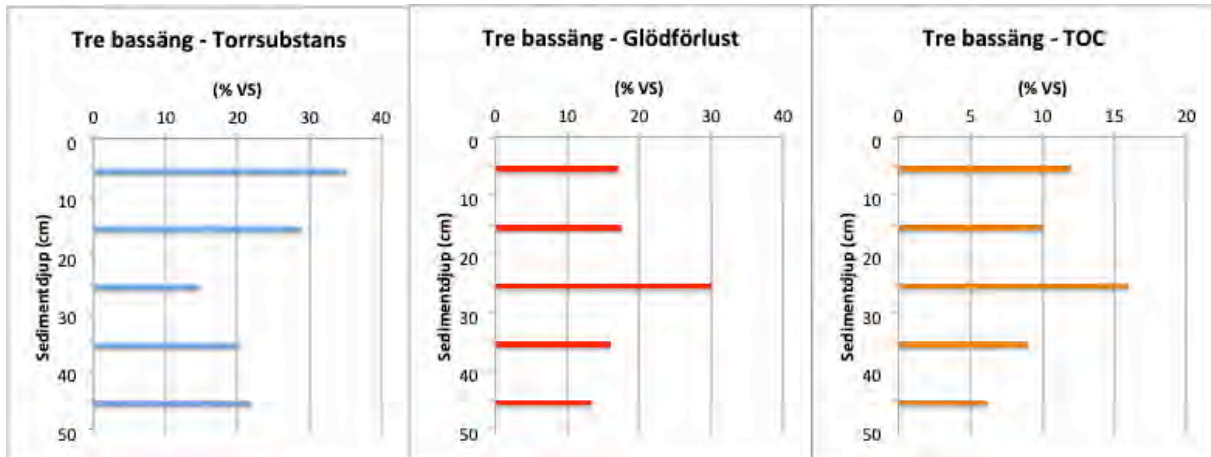
Torrsubstanshalten ökar mot sedimentytan (Fig. 16) tvärt emot vad som är vanligt på en normal ackumulationsbotten. I det övre mörka skiktet är TS-halten ca 30 % eller mer. I den övre delen av det ljusare skiktet är den organiska halten högre än både överlagrande och underliggande skikt. I det undre ljusare skiktet är TS-halten ca 20 % och såväl glödförlusten som TOC lägre än i skikten ovanför.

Figur 16 Torrsubstanshalt, glödförlust och totalt organiskt kol (TOC) i sedimentkärnan TK från skärbassängen.

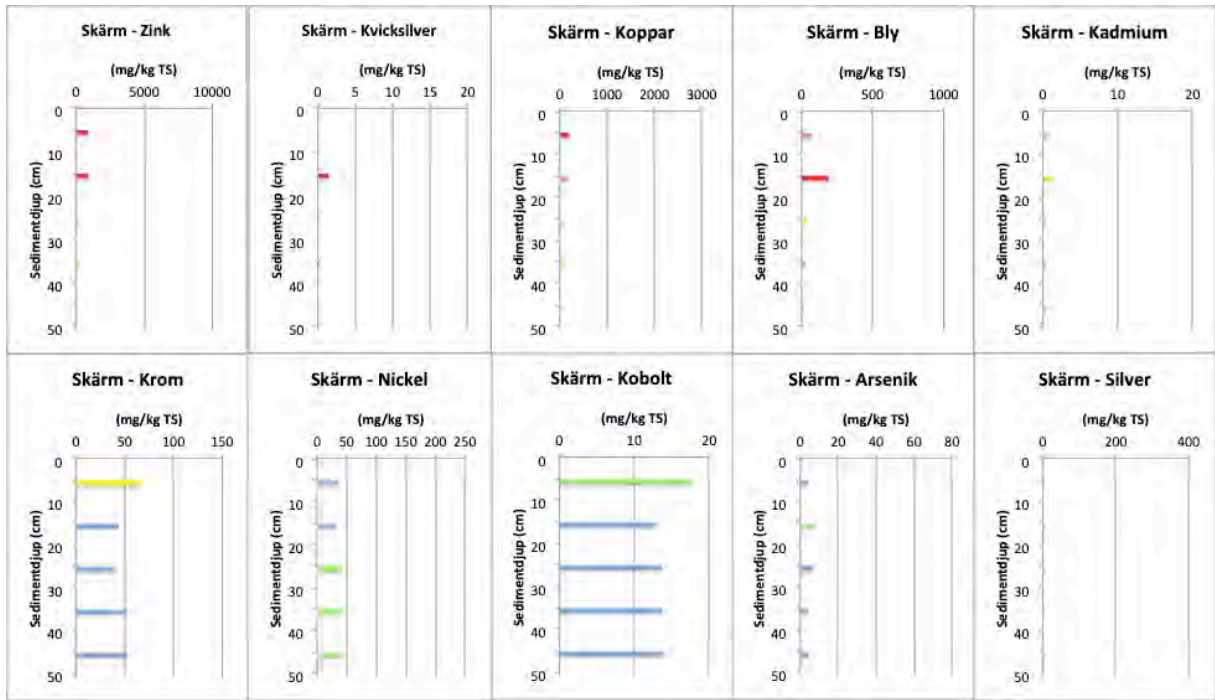
Haltprofilerna i kärnan från skärbassängen uppvisar karaktäristiska och likartade fördelningsmönster för zink, kvicksilver, koppar och bly (Fig. 17). Halterna i de översta 20 centimeterna uppvisar stor eller mycket stor avvikelse i förhållande till bakgrunden. Djupare än 20 cm är halterna av dessa metaller avsevärt lägre och har betydligt mindre avvikelse från bakgrundsnivåerna.

Figur 17 Metallhalter i sedimentkärnan TK från skärmbassängen 2018.

Vid en jämförelse mellan de två kärnorna är det ganska tydligt att metallhalterna inne i skärmbassängen inte är högre än i öppna Trekanten, snarare tvärtom.

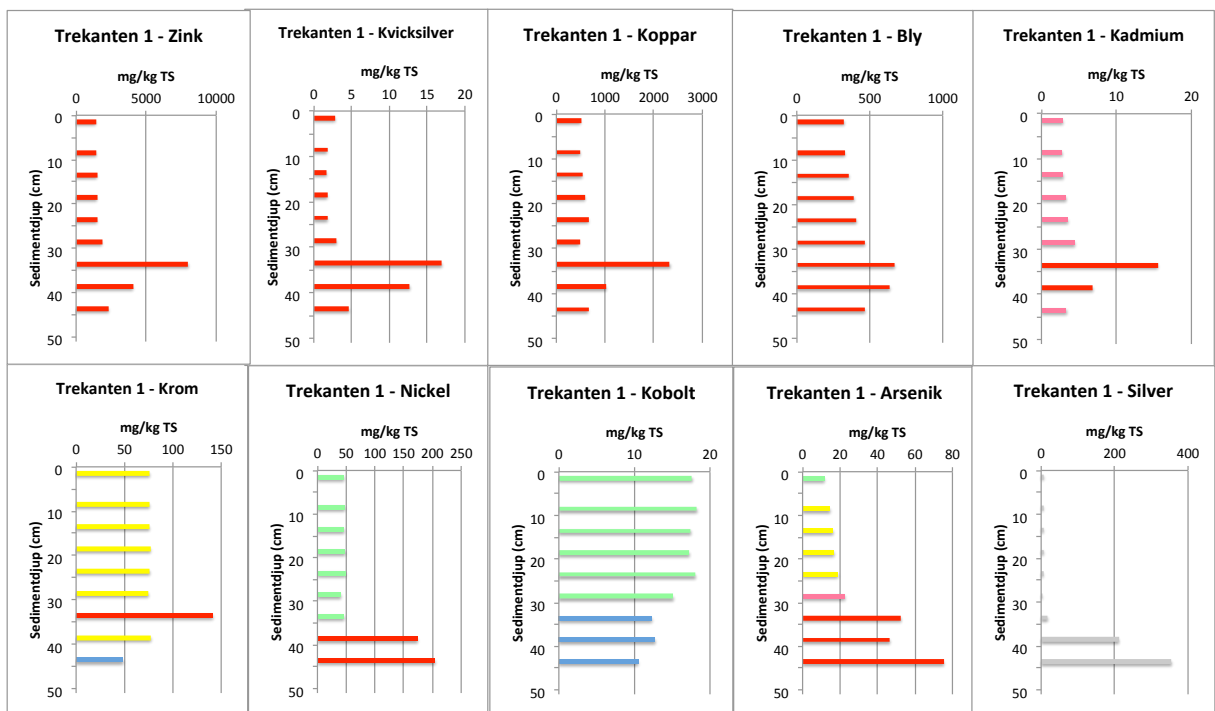
I figur 18 har även lagts in motsvarande haltfördelningar från den tidigare studerade sedimentkärnan från öppna Trekanten 2017 (Jonsson 2018b). Skalorna har anpassats så de är lika i båda kärnorna.

Figur 18 Metallhalter i sedimentkärnan Trekanten 1 från öppna Trekanten 2017.

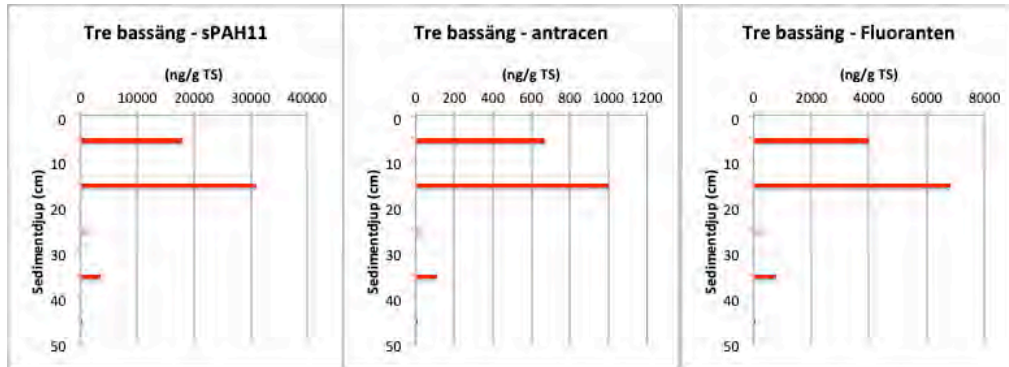
PAH-halterna är mycket höga i de övre 20 centimeterna av kärnan från skärmbassängen (Fig. 19). sPAH11-halten är 6-11 gånger högre än gränsvärdet mellan klass 4 och 5. De enskilda kongenerna antracen och fluoranten är ännu mer förhöjda, 10-20 gånger. På större sedimentdjup än 20 cm är halterna mycket lägre.

Figur 19 sPAH11, antracen och fluoranten i sedimentkärnan från skärmbassängen.

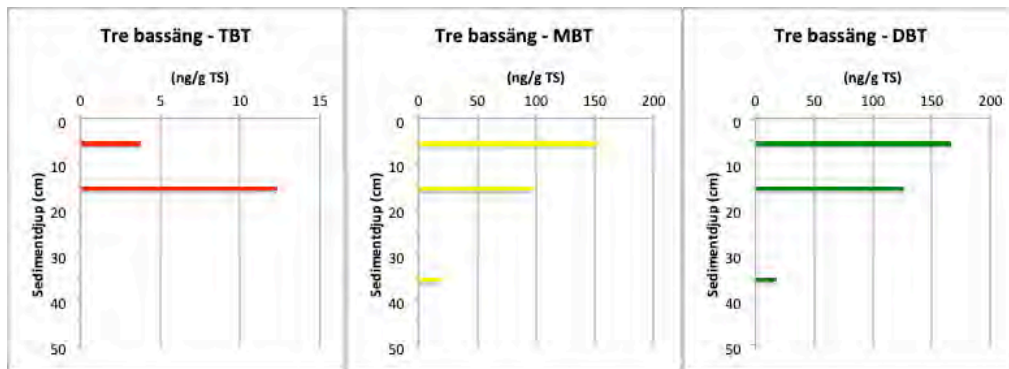
Även de organiska tennföreningarna beskriver likartade förlopp i kärnan från skärmbassängen (Fig. 20) som polyaromaterna. Detta gäller också för sPCB7, sPBDE och BDE 209 (Fig. 21).

Figur 20 TBT, MBT och DBT i sedimentkärnan från Trekantens skärmbassäng.

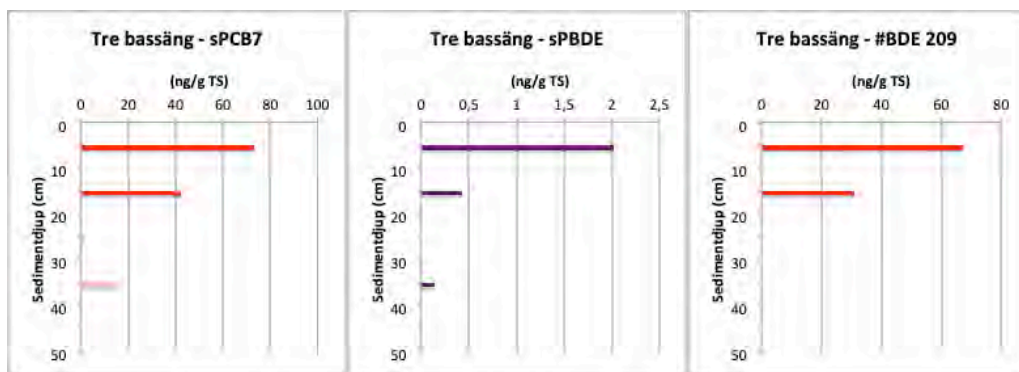
Figur 21 sPCB7, sPBDE och BDE 209 i sedimentkärnan från Trekantens skärmbassäng.

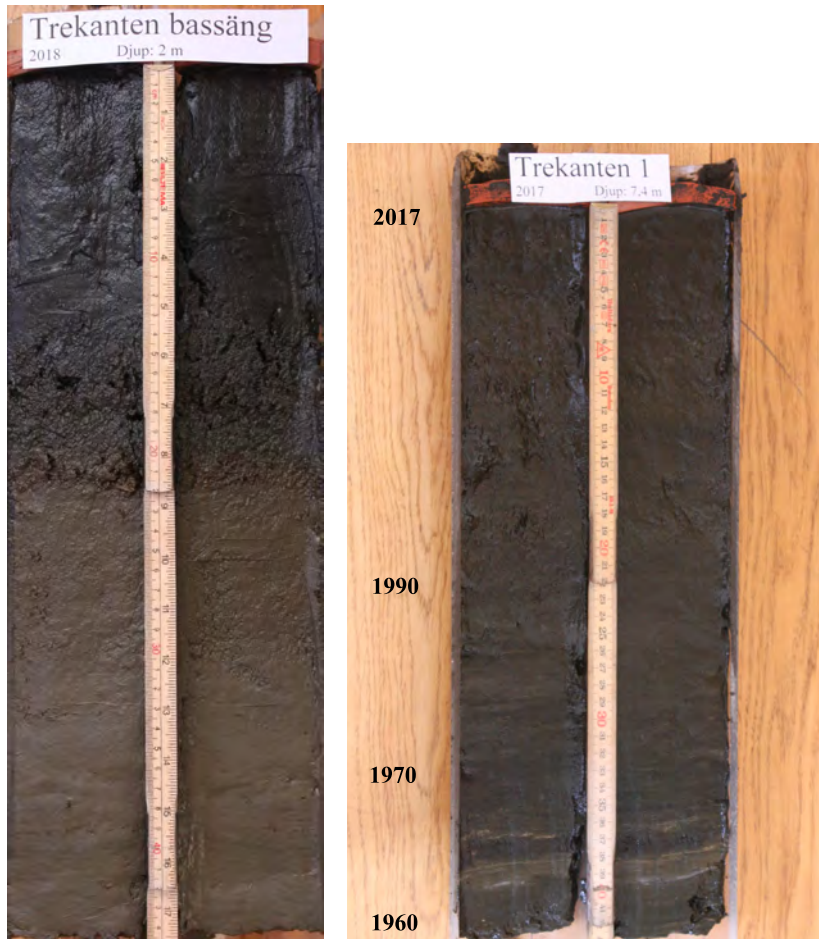
Som visats i tidigare avsnitt är halterna av i stort sett alla föroreningar mycket högre i det övre mörkbruna skiktet än i det ljusare skiktet nedanför 22 centimeters sedimentdjup (Fig. 22 vänster bild). Det är därför troligt att denna gräns representerar tiden för anläggningen av skärmbassängen. Om vi antar att denna kärna är representativ för sedimenttillväxten inom skärmbassängen har 22 cm deponerats på 9 år, d.v.s. knappt 25 mm/år.

Figur 22 Bild på den dokumenterade sedimentkärnan från station TK i den norra delen av skärmbassängen och sedimentkärnan Trekanten 1 från den djupaste delen av öppna Trekanten (Från Jonsson 2018).

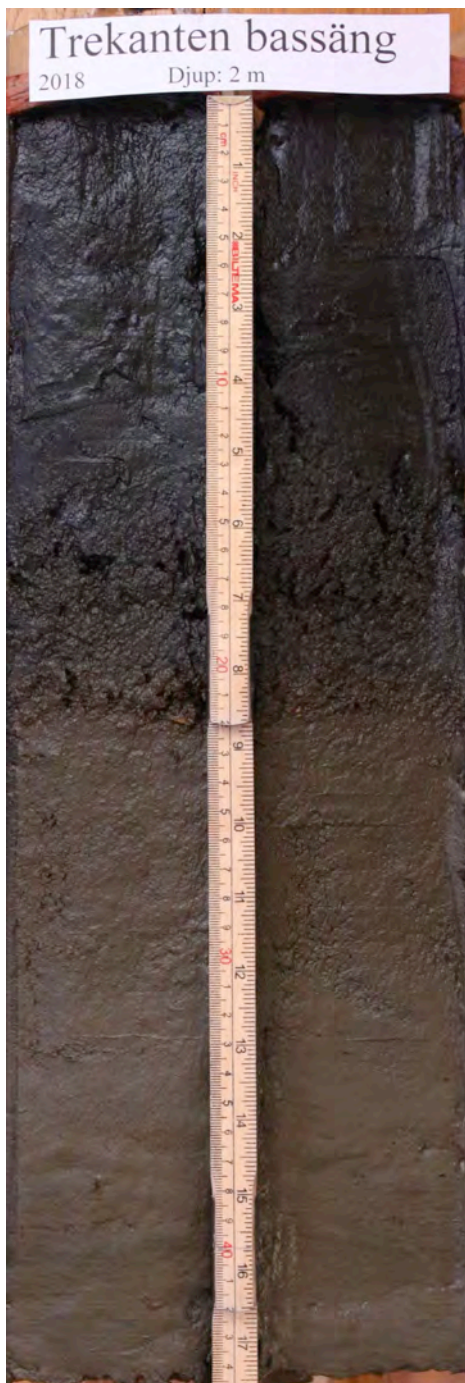
**Station TNN***Position*

Djup: 2,0 m

Provtagare: Jonsson-hämtare

WGS-84	Lat 59 18,689	Long 18 00,574
SWEREF99 1800	6577367.688	150544.873
