# Underlag till lokalt åtgärdsprogram för Årstaviken

Miljöförvaltningen Stockholms Stad

RAPPORT nr 2017-1178-2

2018-06-21

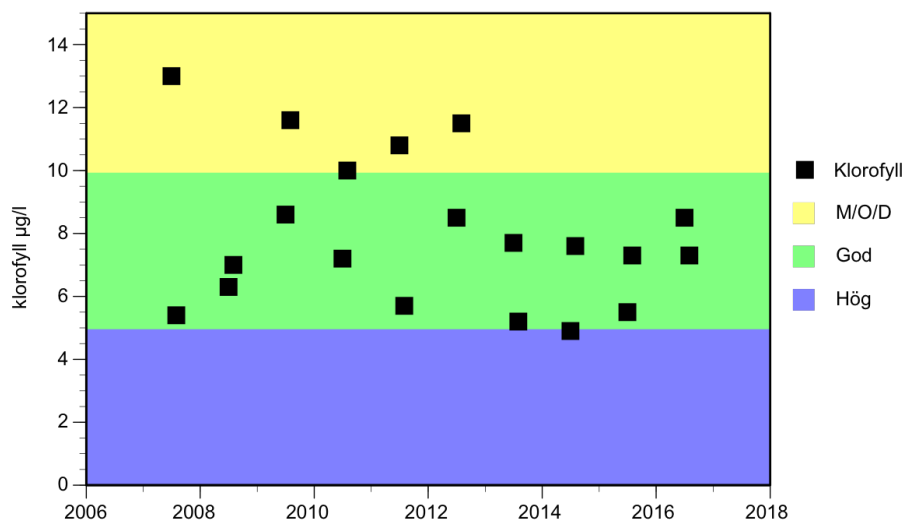
fallen under klassgränsen god/måttlig status (10 µg/l). Bedömningen kan betraktas som säker (tillförlitlighet A). Ingen trend kunde beläggas för perioden (Mann-Kendall test). Nämnvärt är att klorofyllhalter kring 15-25 µg/l registrerats för Årstaviken vid några tillfällen den senaste tioårsperioden under våren (april, maj) samt vid något tillfälle i september. De höga halterna tyder på att tillgången till växttillgänglig näring (DIP, DIN) varit god. Eftersom bedömningen av växtplankton baseras på data från sommaren påverkar de höga halterna inte status.

Figur 3. Klorofyll a (µg/l) i Årstaviken under sommaren (juli-augusti) 2007-2016 visas för stationen Årstadal mot bakgrund av intervall för statusklasser enligt föreskrift (HVMFS 2013:19).

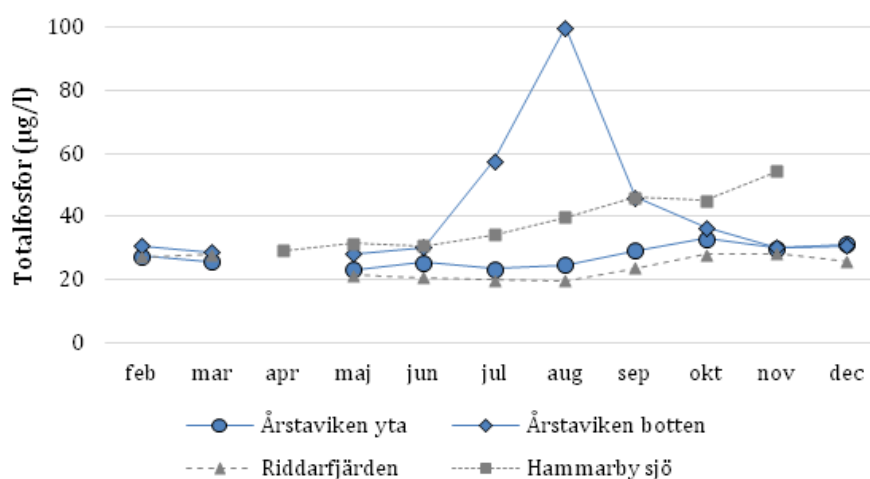
En trolig förklaring till att halterna ofta är högst under hösten är att den interna belastningen - fosforläckaget från sedimenten – får genomslag på ytvattnet i samband med att vattenmassorna blandas under hösten. Internbelastningen syns initialt i Årstavikens bottenvatten genom den ackumulation av fosfor som sker då viken är skiktad sommartid (Figur 14). Allra högst är halterna i bottenvattnet normalt sett i augusti. Vid höstcirkulationen ses en kraftig minskning av halterna i bottenvattnet, samtidigt som halten i ytvattnet ökar. Fosforhalterna i Årstaviken samvarierar generellt med halterna i Riddarfjärden, så även under sensommar-höst (Figur 14). Troligen påverkas även ytvattenhalterna i Riddarfjärden av en intern fosforbelastning. Möjligen är haltstegringen under hösten främst ett resultat av en intern fosforbelastning i utanförliggande bassänger, snarare än i Årstaviken. Påverkan via internbelastning skiljer sig från övriga källor genom att utgöras helt och hållet av direkt växttillgänglig fosfat. Kombinationen av förhöjda fosfathalter och cirkulerande vattenmassa ger goda förutsättningar för kiselalgbloomningar under hösten. Även om dessa organismer är en viktig del i näringsväven kommer de sannolikt till största delen sjunka till botten då omblandningen avstannar. På så vis återförs stora delar av den fosfor som frisätts från sedimenten, och kiselalgbiomassan bygger ytterligare upp sedimentens förråd av fosforrikt organiskt material. Då algerna så småningom bryts ner åtgår syre, varvid syrgasbrist kan uppstå vid bottnarna och fosfor åter frisätts från sedimenten. Även cyanobakterier kan med tillgång till fosfat från internbelastningen ”blomma” under hösten.

Figur 14. Totalfosfor ( $\mu\text{g/l}$ ) i Årstaviken (yta, botten) samt Riddarfjärden och Hammarby sjö (yta), medelvärden 2007-2016. Data för Årstaviken baseras för maj-september på värden från samtliga tio år. För övriga månader utgörs dataunderlaget av 2-7 mätvärden.

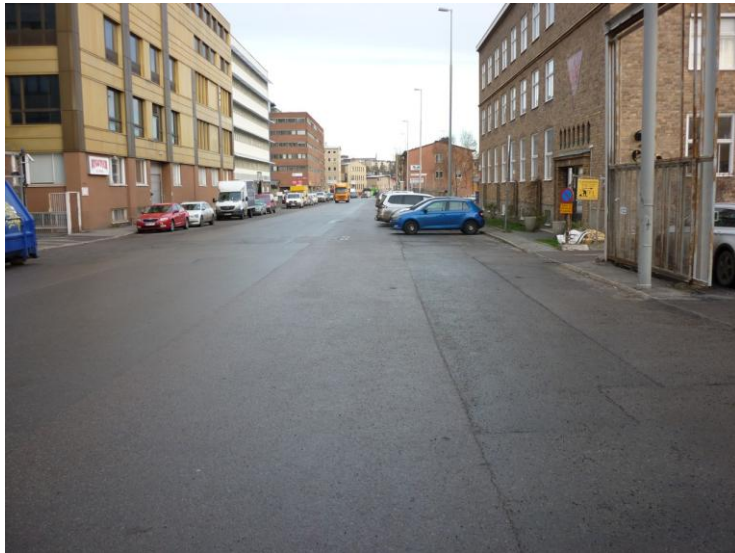
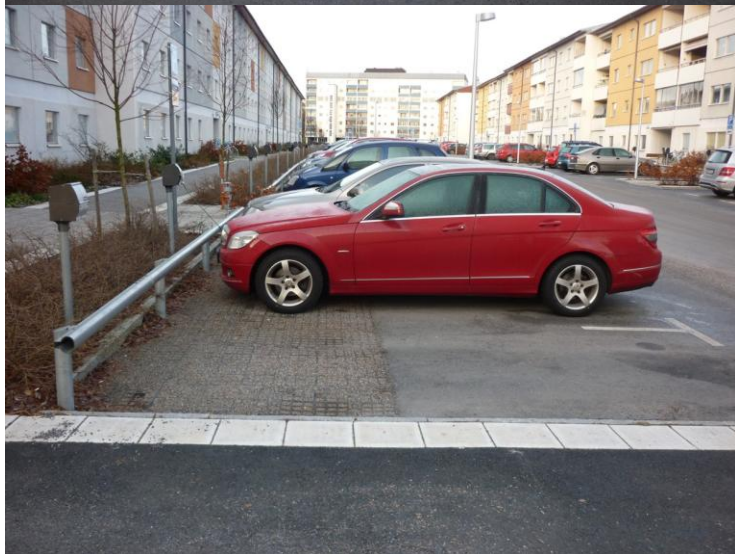
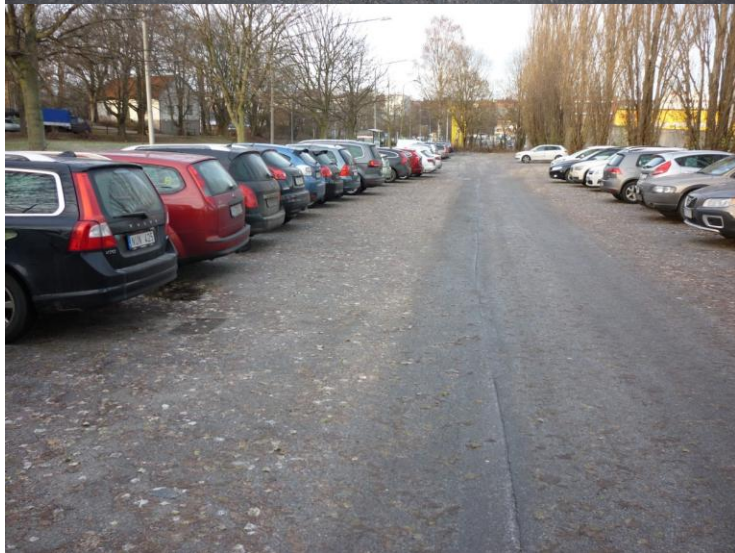
*Figur 2. I Västberga och i Partihallsområdet finns många asfalterade parkeringsplatser och gatuparkeringar på kommunal mark (övre och nedre bilden). På Stamgatan i Östberga (HSB) finns ett bra exempel på hur stora parkeringar kan LOD:as (mittenbilden).*

För att uppfylla kravet på uppströmsåtgärder föreslår vi att en så stor andel som möjligt av de kommunala parkeringsytorna omformas och förses med genomsläpplig beläggning, nedsänkta växtbäddar eller skelettjordsmagasin för rening och fördröjning av parkeringsdagvatten.

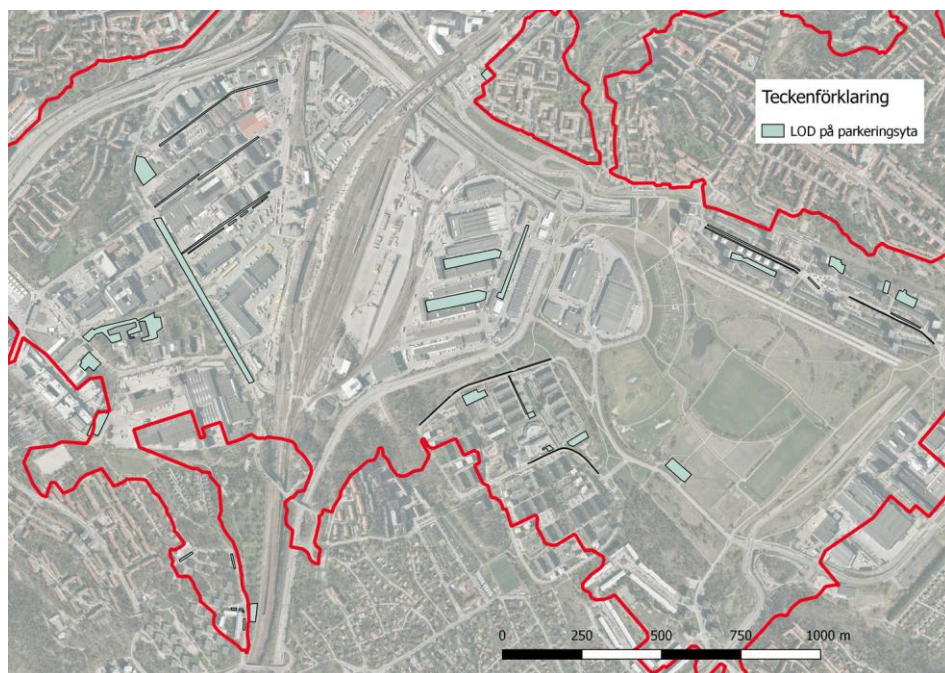
Figur 3. Karta över delar av Årstavikens södra delavrinningsområden. Här finns ett 40-tal större parkeringsytor i kommunal ägo (ljusgröna) som skulle kunna LOD:as.

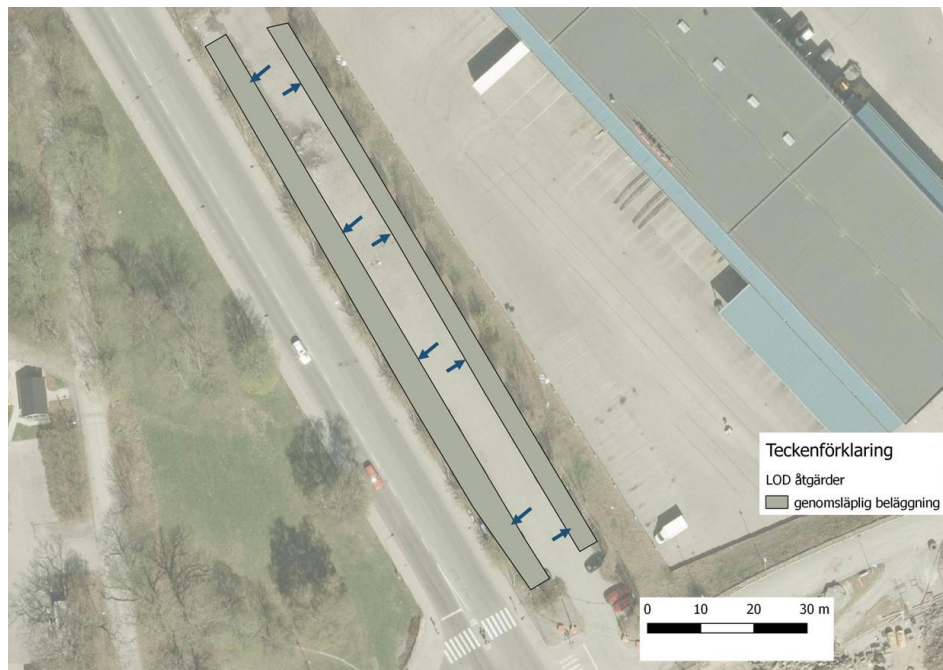
Figur 4. På en parkeringsplats utmed Västberga allé föreslås parkeringsytorna förses med genomsläpplig beläggning (grå fält).

För att ytan ska vara körbar måste bärlagret (makadam 4-16) kompletteras med ett finare förstärkningslager (makadam 2-4). Det finns flera exempel på parkeringar där genomsläpplig asfalt anlagts, till exempel vid Eurostop Arlanda Stad, ICA Maxi Gnista i Uppsala och Fliesbergs i Upplands Bro. Genomsläpplig asfalt kan avskilja 50-90 % av föroreningarna i dagvattnet enligt StormTac.

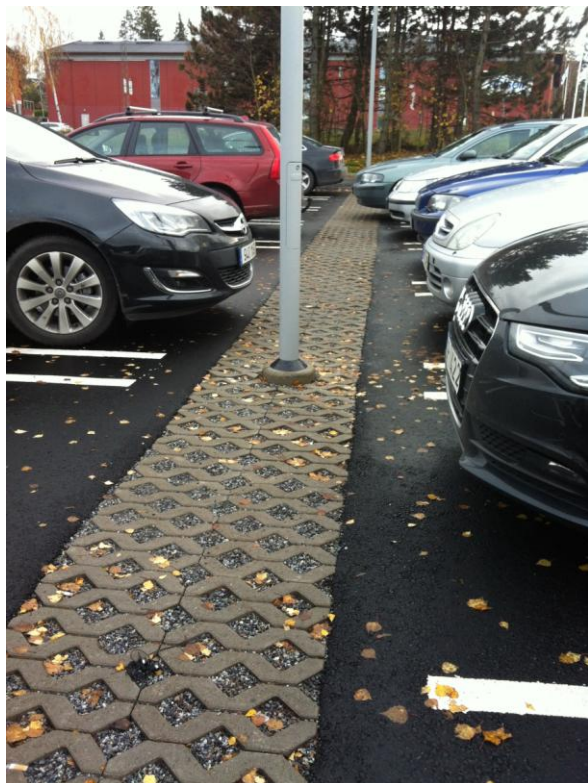
Figur 6. Parkeringar kan LOD:as med betonghålsten.

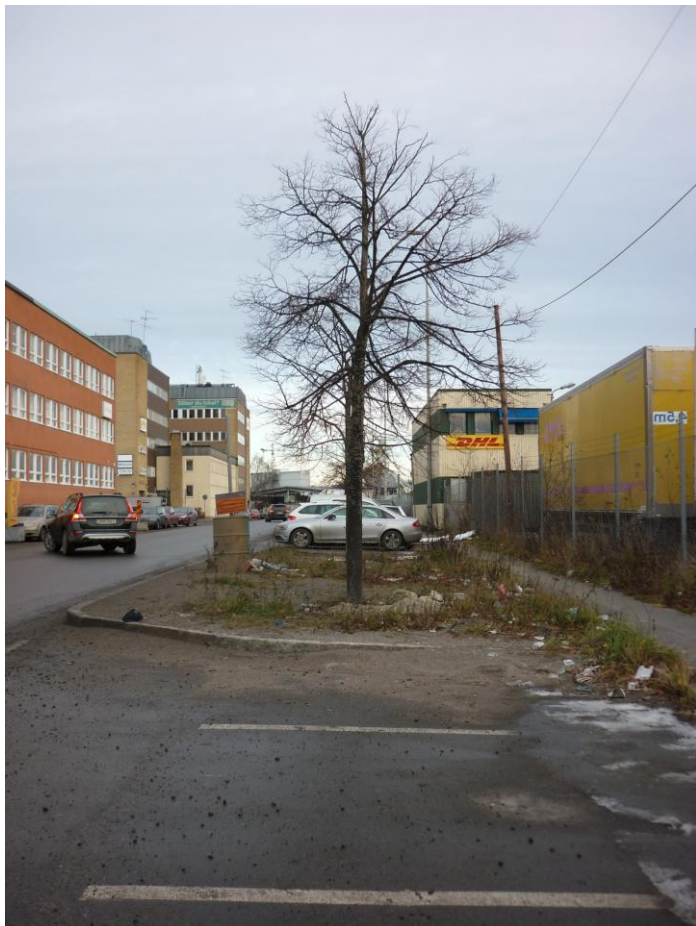
Figur 7. Stadsträd i gatumiljö mår ofta dåligt, bl. a på grund av syrebrist i marken (dåliga möjligheter till gasutbyte på grund av hårdgörningen). Foto från Drivhjulsvägen i Västberga.

Träd som planteras i stadsmiljö har ofta dåliga förutsättningar under markytan för att utvecklas tillfredställande, vilket illustreras väl av fotot nedan (Figur 7) från Drivhjulsvägen i Västberga.

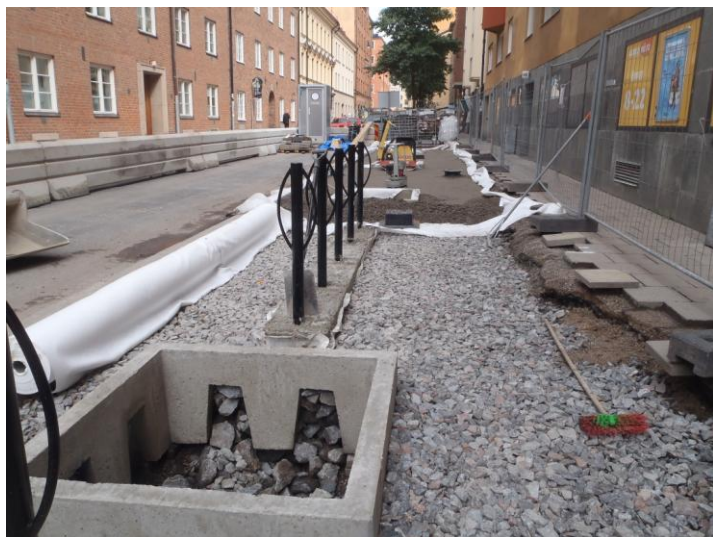
*Figur 9. Exempel på etablering av skelettjord i befintlig miljö i Stockholm. Foto Björn Embrén Trafikkontoret.*

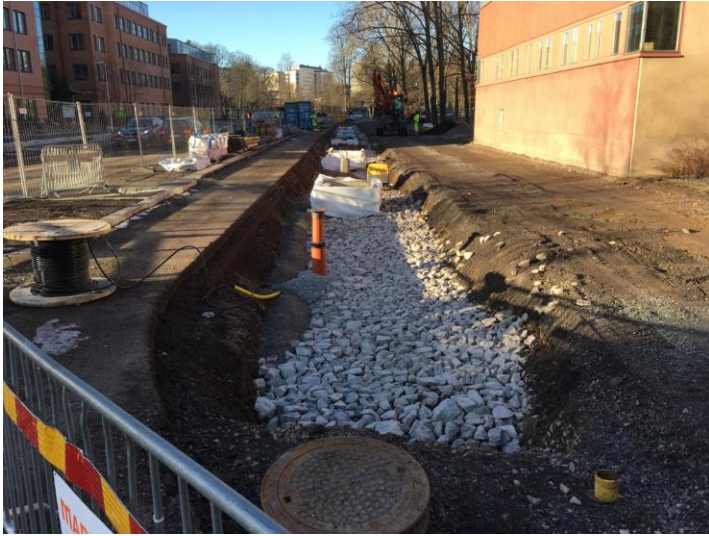
Figur 10. Exempel på etablering av skelettjord utmed en gata i befintlig miljö.

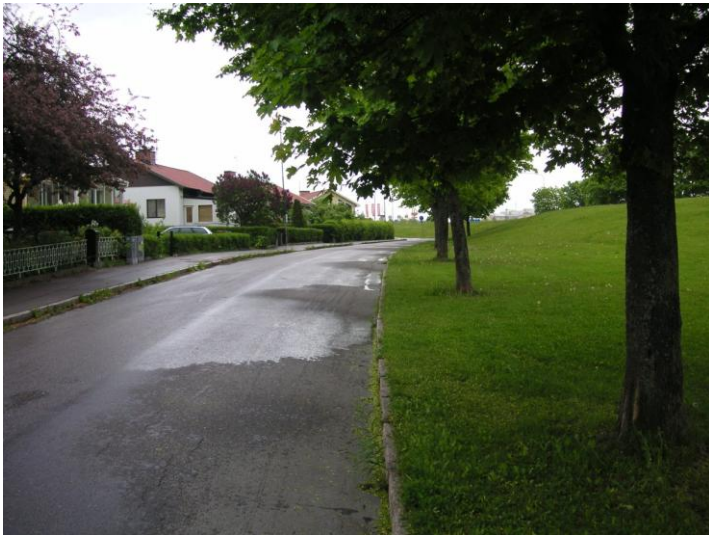
Figur 11. Interception i lövverket är en av många ekosystemtjänster som träd bidrar med.

En fördel med skelettjordsmagasin är att de vid sidan om dagvattenrening gynnar stadsträden som representerar stora värden ur både ekonomisk och ekologisk synvinkel (Figur 11). Eftersom områdena Västberga, Östberga och Partihallarna i dagsläget är mycket trädfattiga och hårdgjorda föreslår vi att skelettjordsmagasin med träd prioriteras före andra LOD-åtgärder. Det är många andra fördelar som följer med ökat antal gatuträd såsom förbättrad luftkvalité och reducerad ”urban heat island effect”. Hårdgjorda asfaltytor och tak reflekterar bara en bråkdel av det inkommande solljuset (låg albedo) och kan bli upp till 50 grader varmare än luften. Träd bidrar till minskad uppvärmning med skugga och kyla genom evapotranspiration.

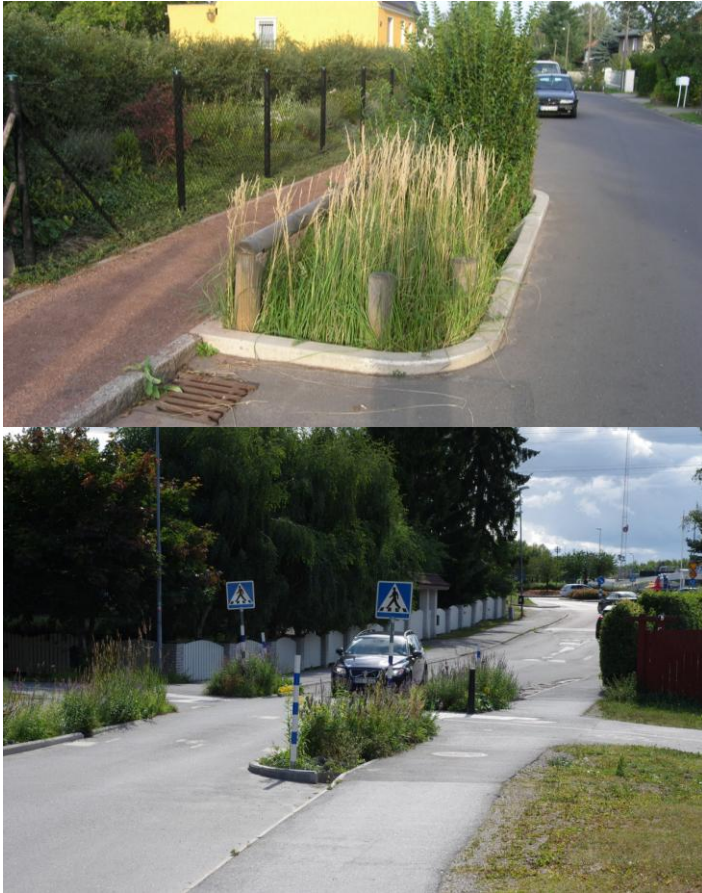
Figur 12. Exempel på en nedsänkta växtbäddar i gatumiljö.

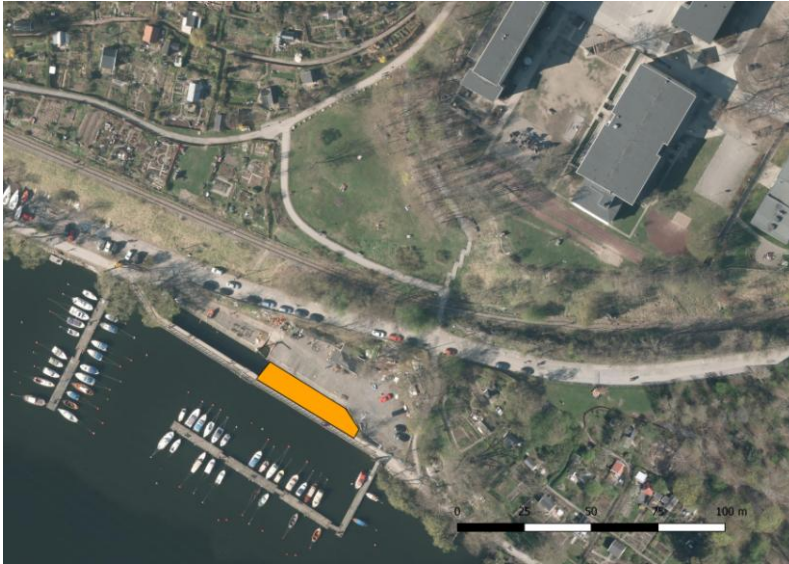
Figur 16. Illustration av ytbehov och ungefärlig placering av en skärmbassäng vid Årstalundens båtklubb på 0,03 ha, vilket motsvarar cirka 1,5 % av avrinningsområdets reducerade yta. Foto Stockholm Stad.

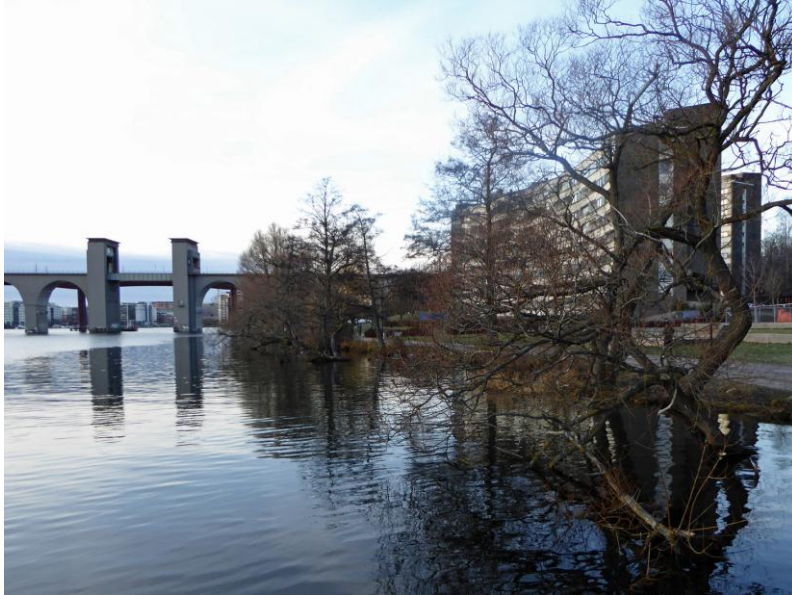
Figur 17. Nedanför Södersjukhuset och "Tantobruket", öster om Årstabroarna, mynnar en stor dagvattenledning i Årstaviken som avvattnar 47 ha urban mark på Södermalm. Foto från mynningsområdet, i riktning mot Årstabroarna.

Nedanför Flintbacken och flerfamiljshuset "Tantobruket" vid Södersjukhuset (Figur 17) mynnar en D1600 dagvattenledning som avvattnar cirka 47 ha av Södermalms stadsbebyggelse (Figur 18). Enligt Stockholm Vatten och Avfalls beräkningar belastar detta delavrinningsområde Årstaviken med i medeltal ett femtiotal (52) kg fosfor, 6 kg bly och 0,16 kg kadmium per år.

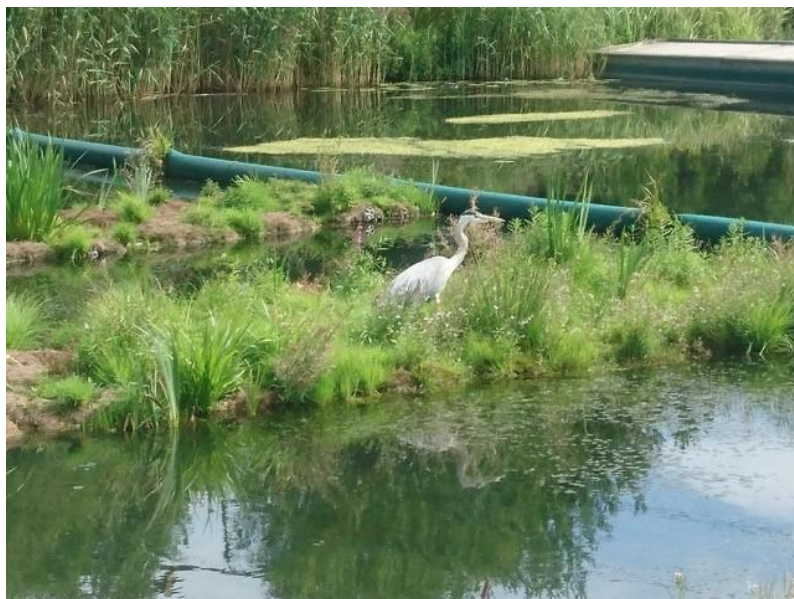
*Figur 20. Skärmbassängen i sjön Trehörningen i Huddinge kommun har försetts med flytande öar med strandvegetation. Foto: Urbangreen.*

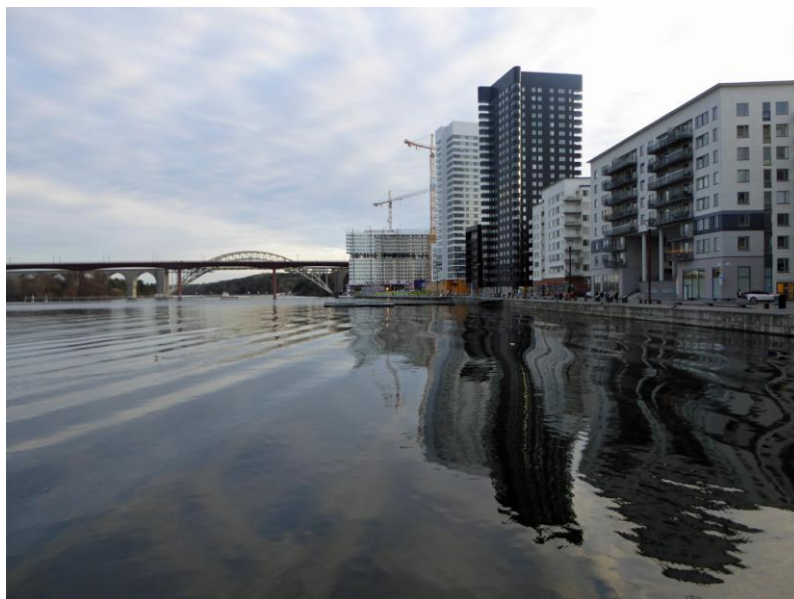
Figur 21. Utmed Sjövikskajen längs Årstavikens södra strand föreslås en skärmbassäng mellan två befintliga bryggor. Foto mot öster .

Nedanför kajen vid Sjövikstorget (Figur 21) mynnar flera dagvattenledningar som avvattnar fyra delavrinningsområden med en sammanlagd area av 79 ha (Figur 22). Dagvattnet kommer från stora delar av Nybohov, Nybodadepån, spårvägshallen, Essingeleden, Hägerstensvägen, Södertäljevägen, Årstadal och Sjöviksvägen. En stadsbebyggelse som enligt Stockholm Vatten och Avfalls beräkningar i medeltal belastar Årstaviken med ett femtiotal (51) kg fosfor, 6 kg bly och 0,15 kg kadmium per år, via dagvattnet som leds hit.

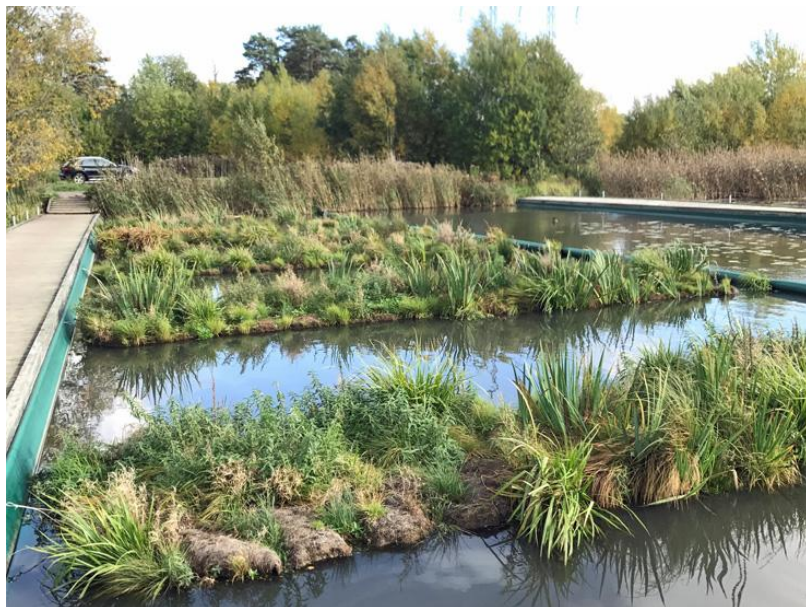
Figur 24. Skärmbassängen i sjön Trehörningen i Huddinge kommun har kombinerats med flytande öar med strandvegetation. Foto: Urbangreen.

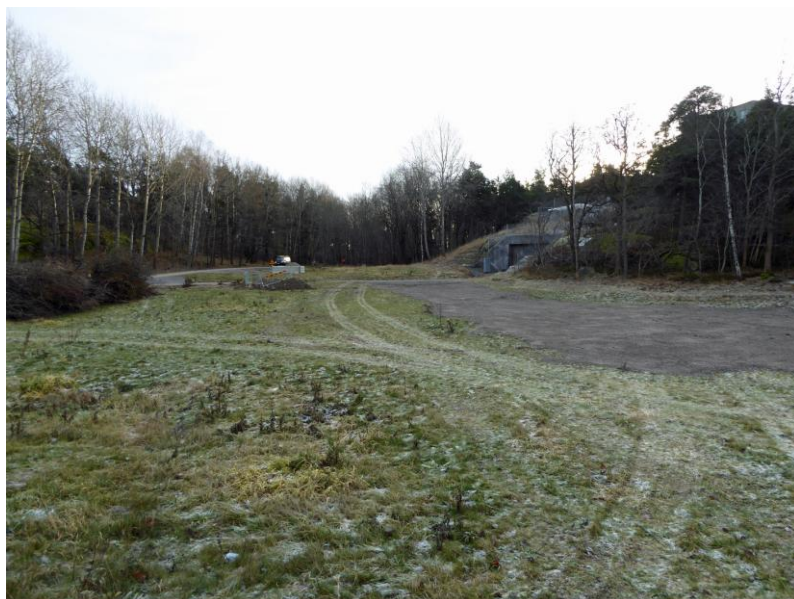
Figur 25. Direkt söder om Åbyvägen och norr om Annebodavägen finns en mindre gräsyta som kan användas för behandling av vägdagvatten från Åbyvägen (vy från norr).

Söder om Åbyvägen mellan Liseberg och Östberga finns en mindre gräsyta (Figur 25) som kan rymma en dagvattendamm för bland annat vägdagvattnet från Åbyvägen (Figur 26). Under fältbesöket med beställaren upptäcktes en relativt nyanlagd ledning som tycks syfta till att leda in åtminstone en del av dagvattenflödet från Åbyvägen. Utifrån ortofotounderlag från kommunen bedöms ledningen har anlagts mellan åren 2010 och 2012. Vilken organisation som har anlagt och ansvarar för driften av denna ledning bör klarläggas. Med stor sannolikhet kan ledningen dock användas även i fortsättningen.

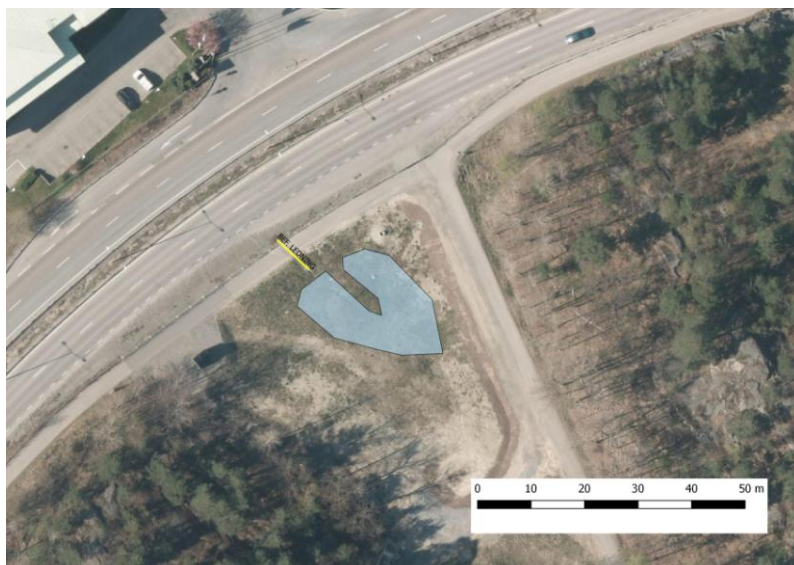
Figur 26. Möjlig placering av en ca 0,03 ha (våtyta) dagvattendamm vid Åbyvägen. Arean motsvarar cirka 1,5 % av avrinningsområdets reducerade yta. Foto Stockholm Stad. Den gula linjen representerar en relativt nyanlagd ledning som förmodas leda in dagvatten till den svackformade ytan.

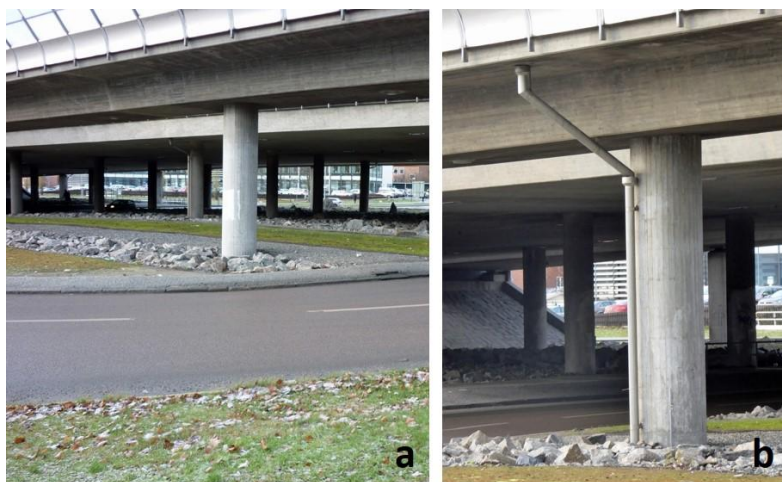
Figur 29. Trafikplats Västbergamotet och ytan under Södertäljevägen som föreslås användas för dagvattenrening.

Ytan under trafikplats Västbergamotet (Figur 29a och Figur 30) bedöms vara en lämplig plats för behandling av dagvatten från Mikrofonvägen och området runt Ericssons före detta huvudkontor, samt E4 Södertäljevägens viadukt som avvattnas via stuprör till ytan (Figur 29b). Dagvatten från E4:ans övriga ytor som leds förbi denna plats bedöms inte vara realistiskt att behandla utan pumpning på grund av för stort ledningsdjup. Området under motorvägen är i dagsläget en ogästvänlig miljö, olämplig för annan markanvändning.

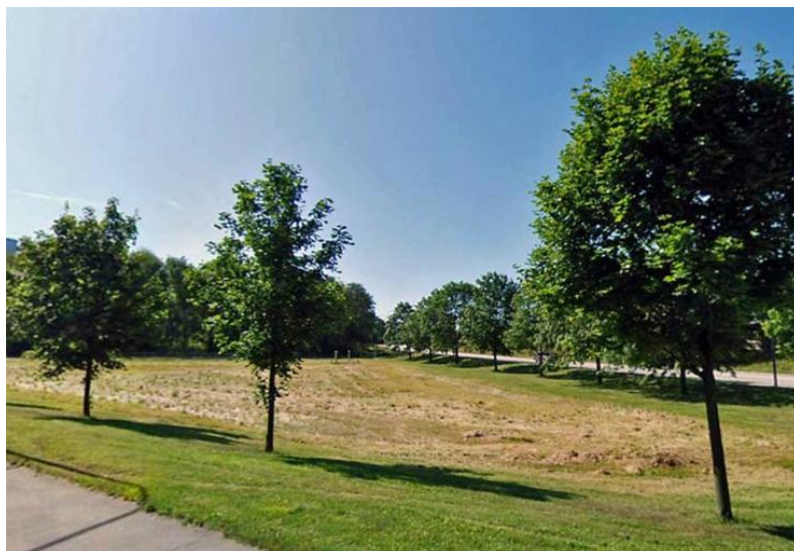
Figur 32. Gräsyta mellan Kontrollvägen och Folkparksvägen i Hägersten där en dagvattendamm för E4:an föreslås. Foto: hitta.se

En sträcka på ungefär 300 m av E4:an norr om viadukten över Korpmossevägen i Hägersten skulle kunna avledas till en ny dagvattendamm på gräsytan som ligger inklämd mellan Kontrollvägen och Folkparksvägen (Figur 32). Dagvatten från en ungefär 250 m lång sträcka av Kontrollvägen kan också ledas in till anläggningen. Tillrinningsområdet redovisas i Figur 34. För att inte få ett för stort schaktdjup på dammen behöver en ny ledning dras från en punkt en bit uppströms på ledningen, i högre terräng (gul linje, Figur 33). Dessutom ska det renade dagvattnet ledas tillbaka från dammen till befintlig ledning. Den föreslagna platsen ligger enligt den översiktliga jordartskartan från SGU på postglacial lera (Figur 35) vilket betyder att anläggandet kan förväntas ske genom jordschakt. För att motsvara 1,5 % av 1,5 ha reducerad yta behöver dammen få en våtyta på cirka 225 m<sup>2</sup> (Tabell 6), som motsvarar den ritade ytan i Figur 33.

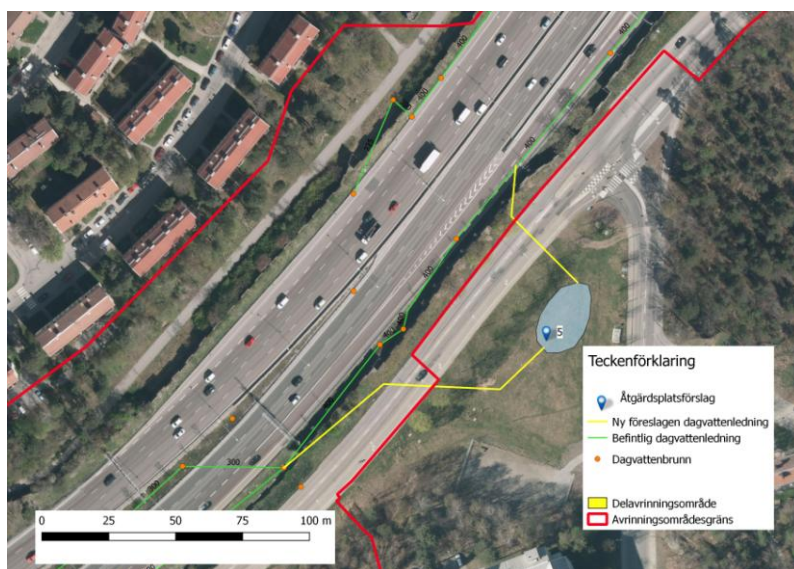
Figur 33. Illustration av ytbehov och ungefärlig placering av en dagvattendamm vid Kontrollvägen på 0,03 ha, vilket motsvarar cirka 1,5 % av avrinningsområdets reducerade yta. Foto Stockholm Stad.

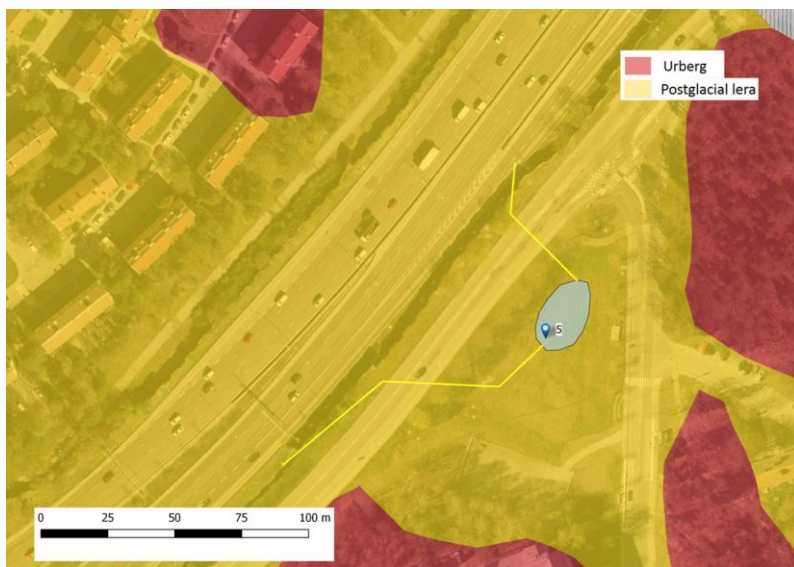
Figur 35. Den föreslagna platsen vid Kontrollvägen ligger på postglacial lera enligt den översiktliga jordsartskartan. Källa SGU.

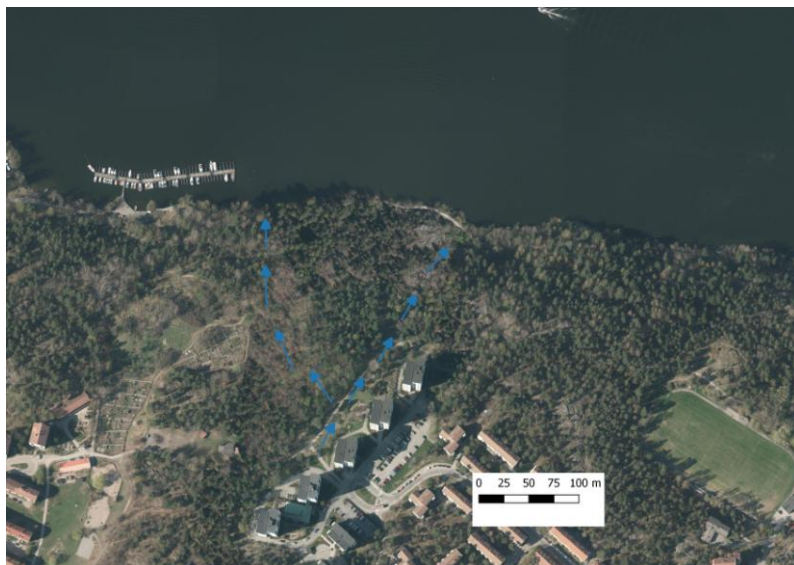
Figur 36. Illustration av två alternativa dragningar för öppen avledning av det idag kulverterade dagvattnet från flerfamiljshusområdet Sköntorp.

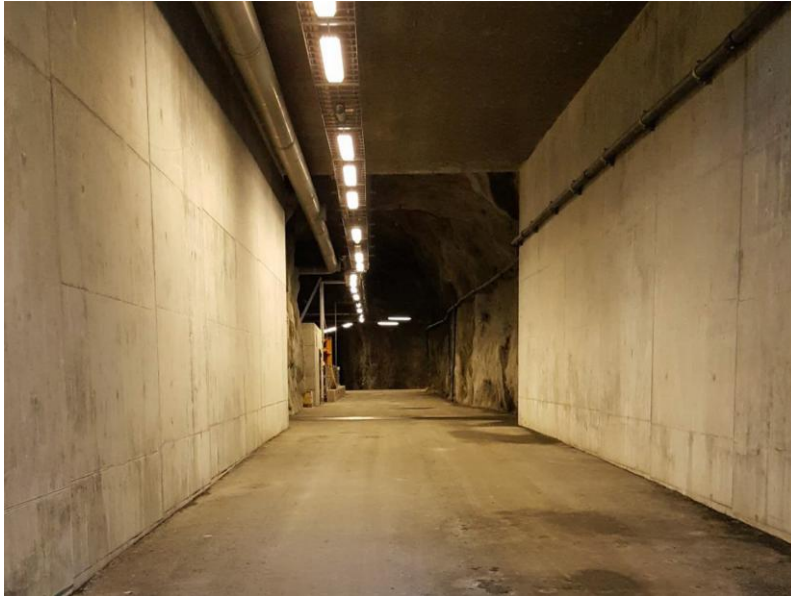
Figur 38. Entrén till Årstatunneln. Foto: Jonas Sundgren (okänd organisation)

Sedimentationsanläggningen i Årstadalstunneln har ett utrymme som i dagsläget inte används och skulle kunna användas för en fällningsanläggning. Inget sådant extra utrymme finns i Årstatunneln. Beroende på hur mycket plats en fällningsanläggning behöver, kan utsprängning av ytterligare bergum vara nödvändigt i Årstatunneln. Anläggningskostnaderna kan i sådana fall förväntas öka med miljonbelopp.

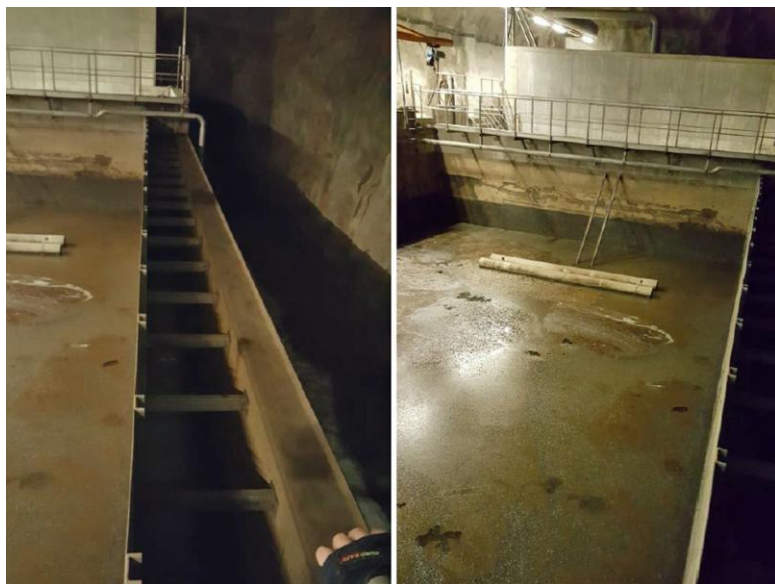
Figur 39. Brädd-skibord (till vänster) och dekanter som förhindrar att ytslam och oljerester följer med (längst bak till höger) från sedimenteringsbassängen. Foton: Jonas Sundgren (okänd organisation)

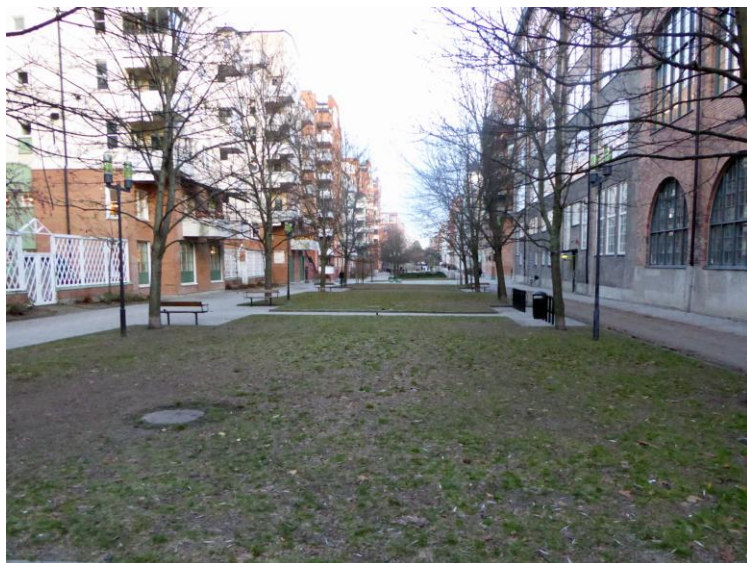
Figur 40. Södermalmsallén. Foto mot öster.

Dagvatten från stora delar av Södermalm leds mot Årstaviken via en djupt liggande och mycket stor (1600) ledning som ligger under Södermalmsallén.

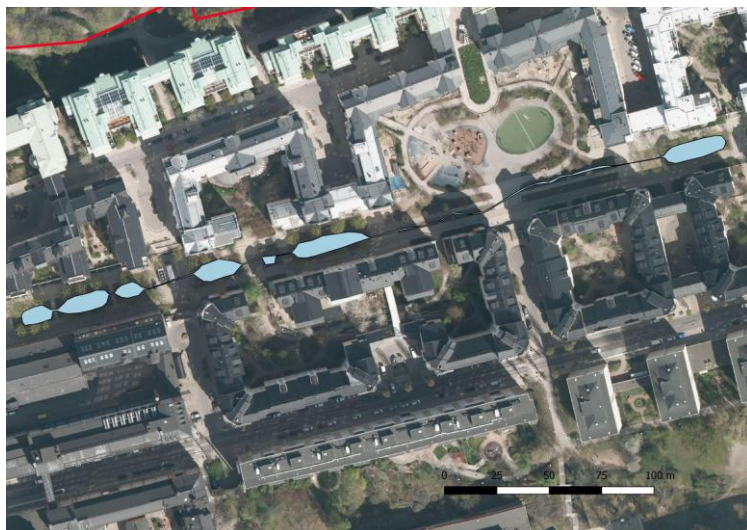
Figur 41. Schematiskt förslag till placering ett dagvattenstråk med flera dammar och bäckar för dagvattenrening och gestaltning utmed Södermalmsallén. Vattnet måste pumpas upp från dagvattenledningen under Södermalmsallén. Foto från Stockholm Stad.
