# Bällstaån

## Lokalt åtgärdsprogram

Genomförandeplan

**Lokalt åtgärdsprogram, Bällstaån – Genomförandeplan Stockholms stad  
December 2022**

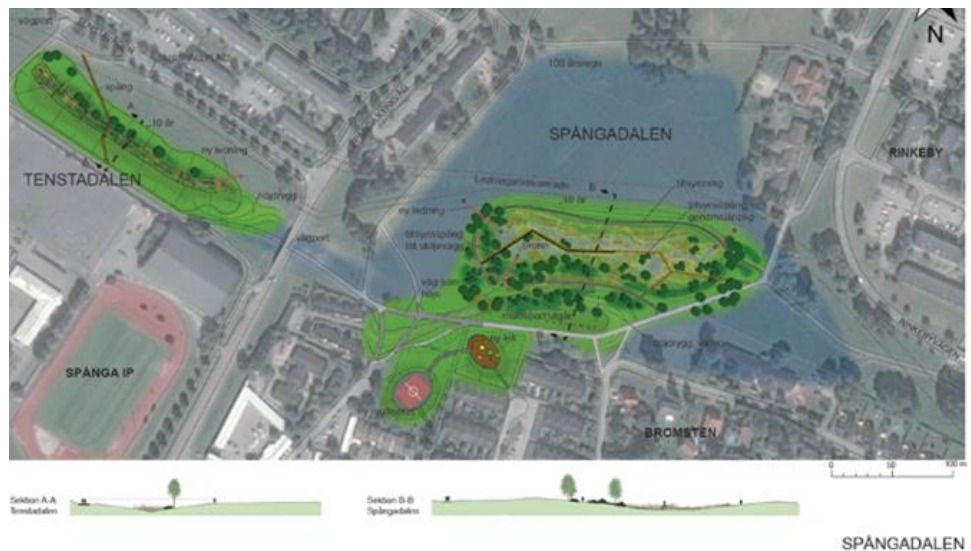
**Figur 2.** Illustration över dike och torrdammar i Spångadalen

Genom att anlägga en torr damm med strypt utlopp erhålls en stor magasinvolym som innebär att 100-årsregn kan fördröjas i dammen men även på markytan norrut. Dammen utformas med en skiljevägg för att styra vattnet så att uppehållstiden och rinnsträckan ökar och på så sätt öka reningseffekten. Genom anläggningen och strypning av utflödet från anläggningen kan trycklinjen sänkas i Mjölnerstigen, mellan Spångadalen och Bällstaån, så att ingen marköversvämning sker vid minst ett 30-årsregn.

I samband med planarbetet för Bromstensstaden bedömdes dikesstråket i Tenstadalen och torrdammen i Spångadalen som en förutsättning för att exploateringen ska kunna genomföras, med hänsyn till riskerna för översvämningar i det nya bostadsområdet.

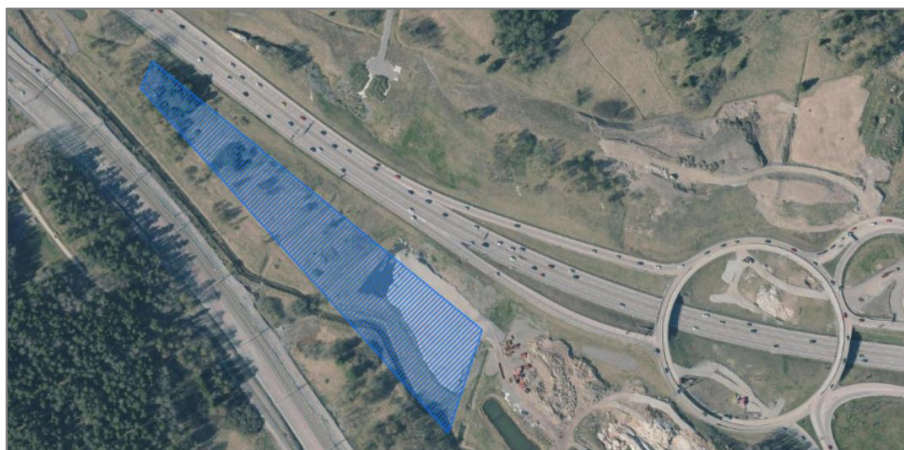
**Figur 4.** Plats för möjlig översvämningsyta uppströms Bergslagsvägen

Ungefär vid Bergslagsvägen föreslås en strypning i Bällstaåns vattensystem för att minska risken för översvämning nedströms vid höga vattennivåer i ån. Här finns möjlighet att skapa en större översvämningsbar yta. Översvämningsmöjligheter uppströms Bergslagsvägen gör att vatten kan hållas på platsen i större utsträckning, vilket minskar risken för översvämning i Hjulsta och till viss del i andra områden nedströms, samtidigt som grumlat material tillåts att sedimentera på platsen. En yta som svämmas periodvis, särskilt under våren, kan även utgöra en lekmiljö för groddjur och för fåglar att söka föda och häcka vid.

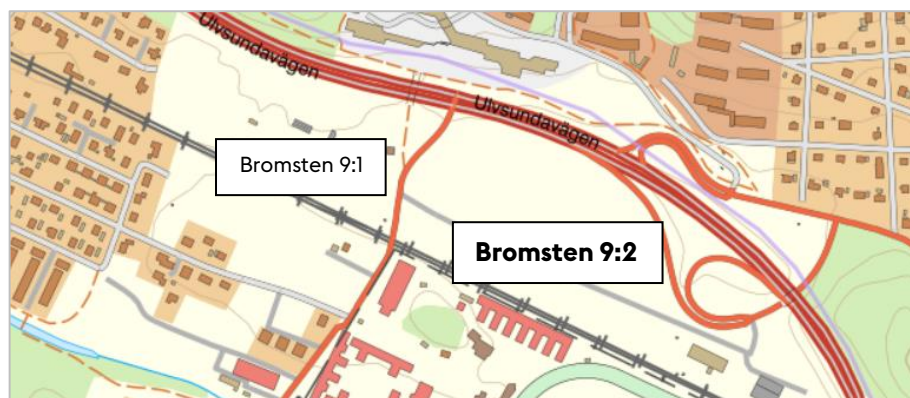
**Figur 8.** Föreslagen plats inom fastigheten Bromsten 9:2 för flödesutjämning mellan Ulvsundavägen och Mälarbanan
