## Rena Igelbäcken från PFAS med hjälp av växter

SOLNA STAD

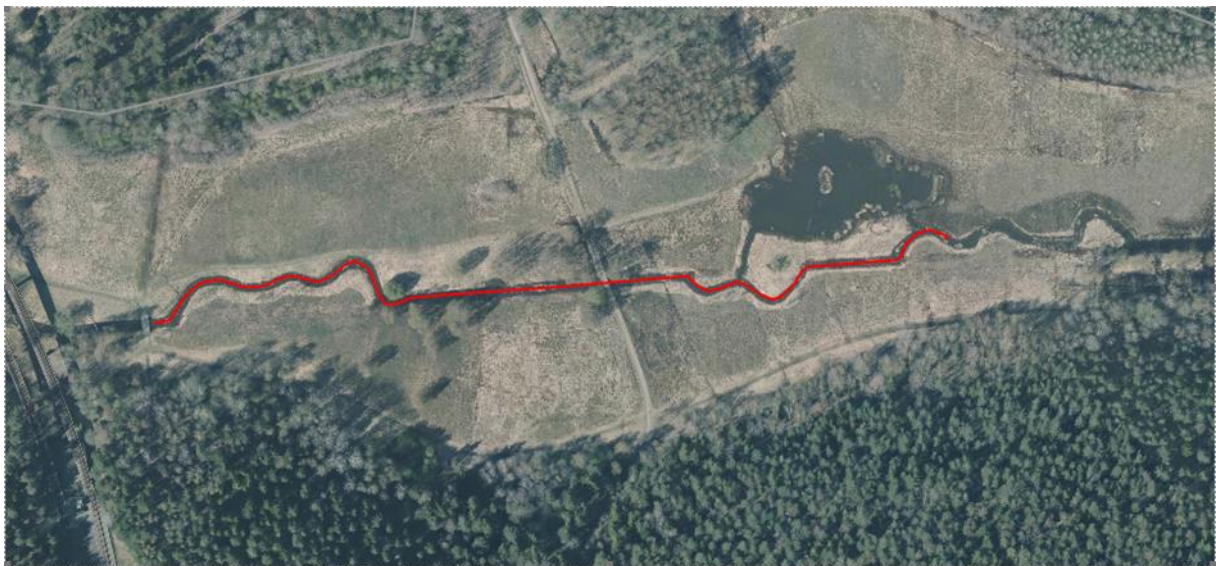
Figur 1 Starrväxten har planterats utmed Igelbäckens norra och södra stränder på den rödmarkerade sträckan i bilden.

Plantorna planterades längst med bäckens strand och kompletterades senare också med växtflottar. Växterna är planterade på en drygt 500 meter lång sträcka (figur 1) i Igelbäckens naturreservat i Solna och målsättningen är att systemet ska rena Igelbäcken från PFAS.

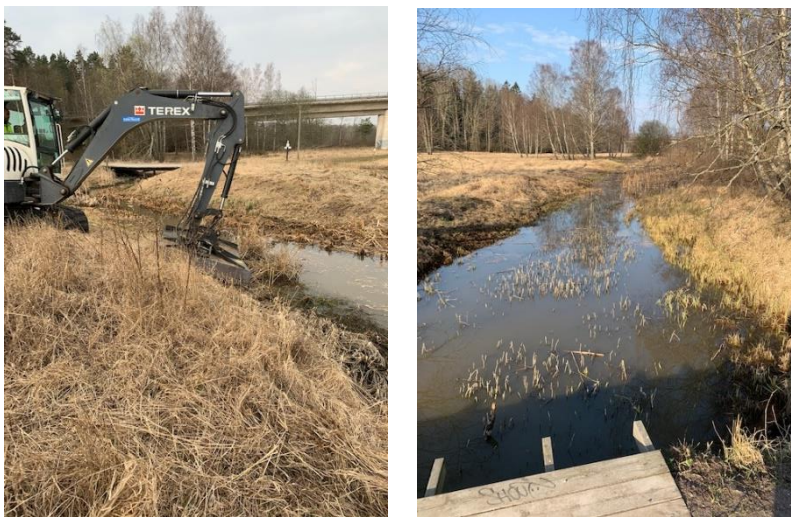
Figur 2 Rönningen av växtlighet gjordes av en maskin med ett klippverktyg. Klippning av växtlighet gjordes längst med bäckens sidor samt det som redan stack upp ur vattnet.

För att planteringen skulle kunna genomföras utförde Solna stad först en röjning av växtlighet längst med båda sidorna i bäcken i det utpekade området. Så nära vattenytan som möjligt och upp längst med stranden ca 1–2 m.

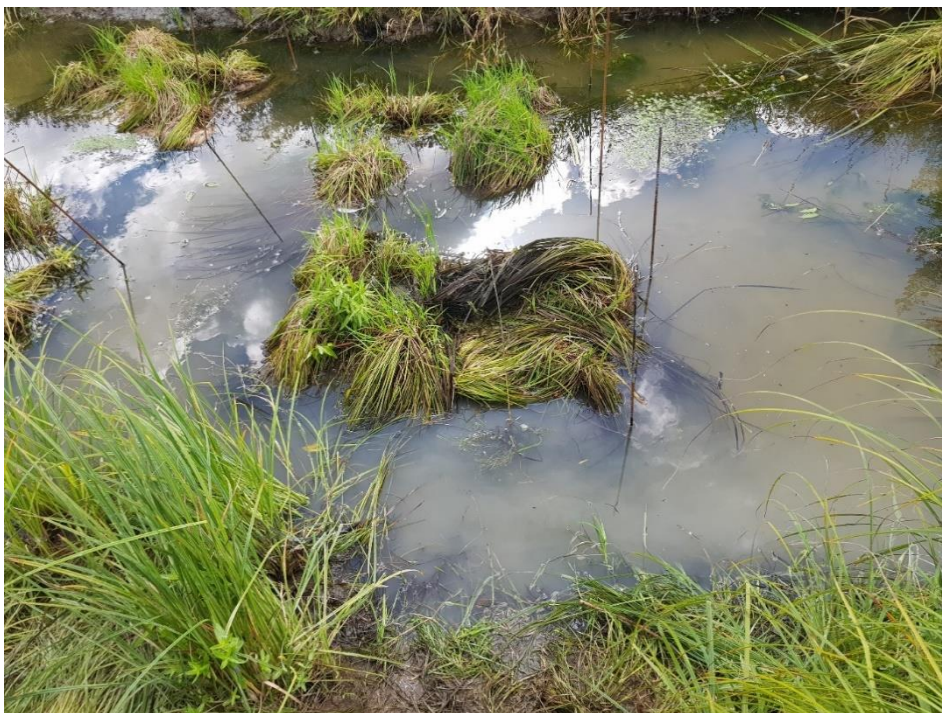
Figur 3 Växtflotte i Igelbäcken. Foto: Clean Nature

Den 28–29 april 2020 planterades drygt 7500 pluggplantor av starr i projektområdet. Plantorna sattes för hand med hjälp av endast spadar. För att säkerställa att biomassan skulle bli tillräcklig beslutades det att 2021 komplettera odlingarna med ytterligare ca 2500 pluggplantor. Även växtflottar sattes i bäcken för att se om det blev någon skillnad om upptaget sker hydroponiskt<sup>1</sup>.
