Slutrapport av projektet:

## Avlopp för koloniområden - Utveckling och demonstration av lokala lösningar

Peter Ridderstolpe och Rickard Olofsson  
WRS Uppsala AB

30 Oktober 2007

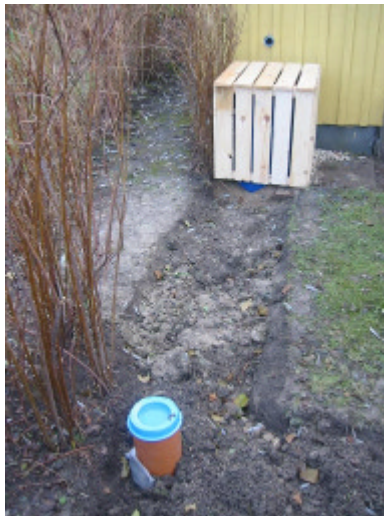
*Figur2. Köksavloppet kräver plats just utanför köksväggen. Resoptionsdiket placeras lämpligen efter en häck och inskränker ej nyttjande av tomten.*

Utformningen innebär att en mindre yta (knappt 1 m<sup>2</sup>) tas i anspråk omedelbart utanför ytterväggen vid köket. Resoptionen inskränker ej nyttjande av tomten och kan placeras med stor flexibilitet, lämpligen efter en häck eller en rad med bärbuskar, se figur 2.

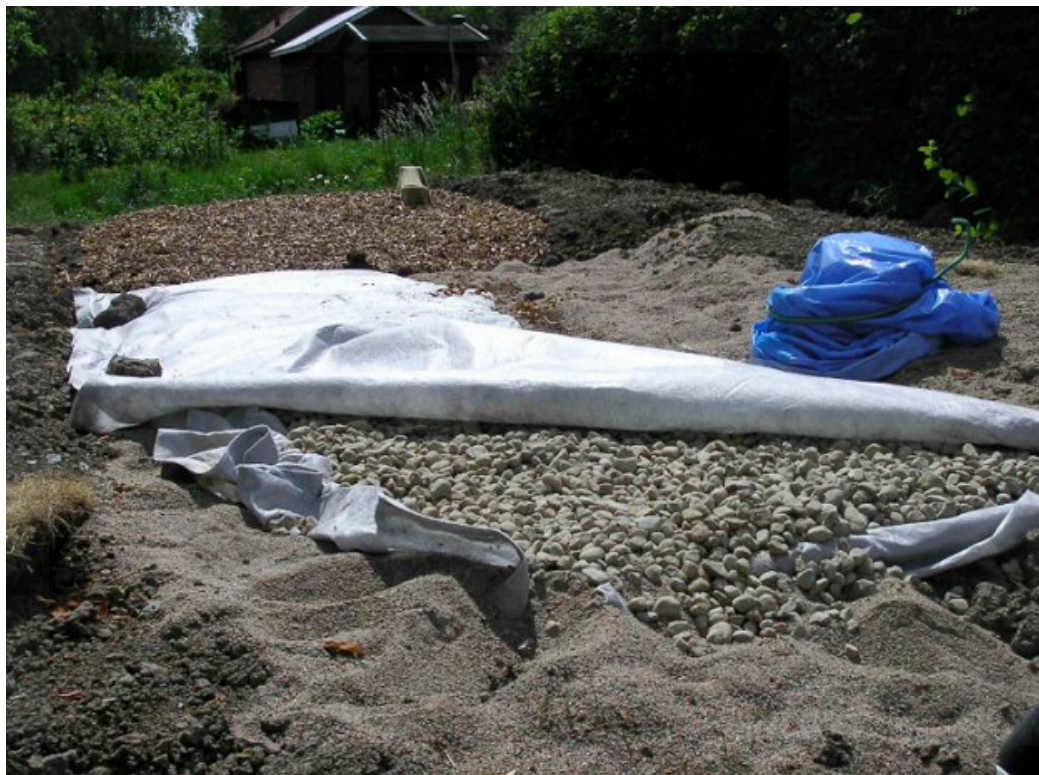
Figur 4. Filterbädden för duschvattenrening under byggnation maj 2007.

En teknisk lösning framarbetades och innebar ombyggnad av befintlig sluten tank till en kombinerad slamavskiljare och pumpstation samt att vattnet behandlas i ett ytligt mark(växt) filter med underliggande perkolationsmagasin på tät lera.

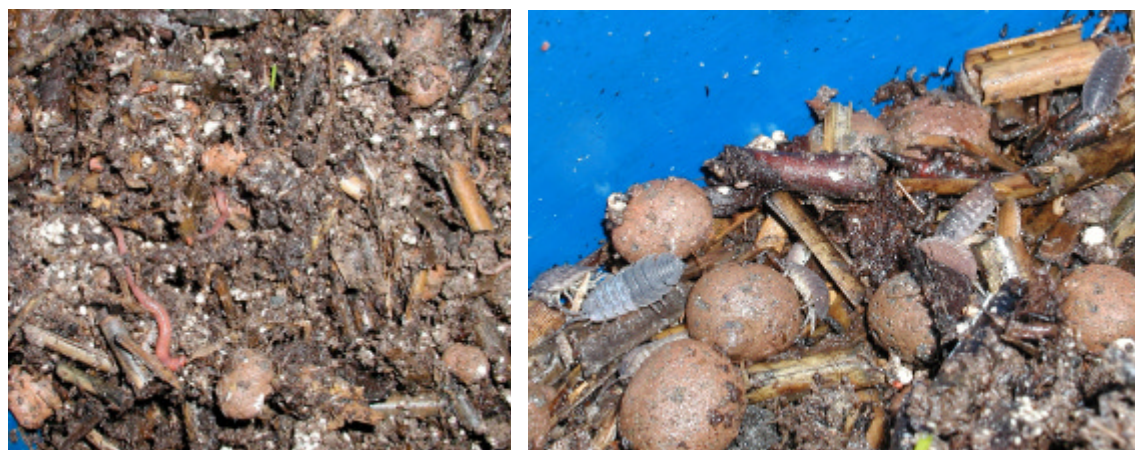
Figur 5 . I maj tre till fyra veckor efter idrifttagning var nedbrytarsamhället väl utvecklat i samtliga filter. Bland större och för ögat synliga kryp dominerade gråsuggor, nematoder, hoppstjärtar och olika sorters maskar. Rovdjur som spindlar och enkelfotningar var också vanliga.

I maj tre till fyra veckor efter idrifttagning var nedbrytarsamhället väl utvecklat i samtliga filter. Bland större och för ögat synliga kryp dominerade gråsuggor, nematoder, hoppstjärtar och kompostmask. Rovdjur som spindlar och enkelfotningar var också vanliga.

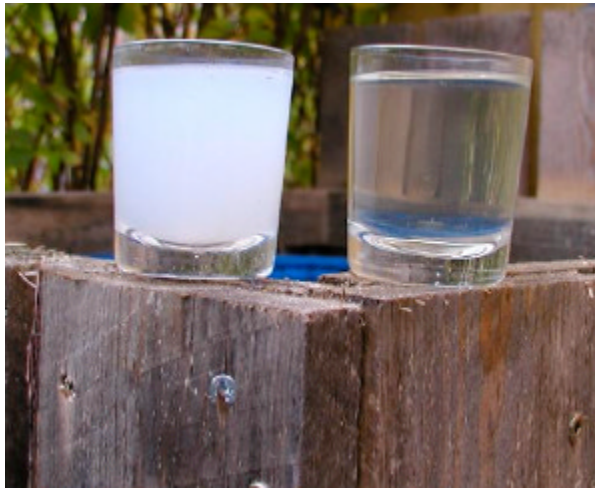
*Figur 6. Vattenkvalitet före och efter mullfilter vid provtagning med konstgjord diskvattenblandning.*

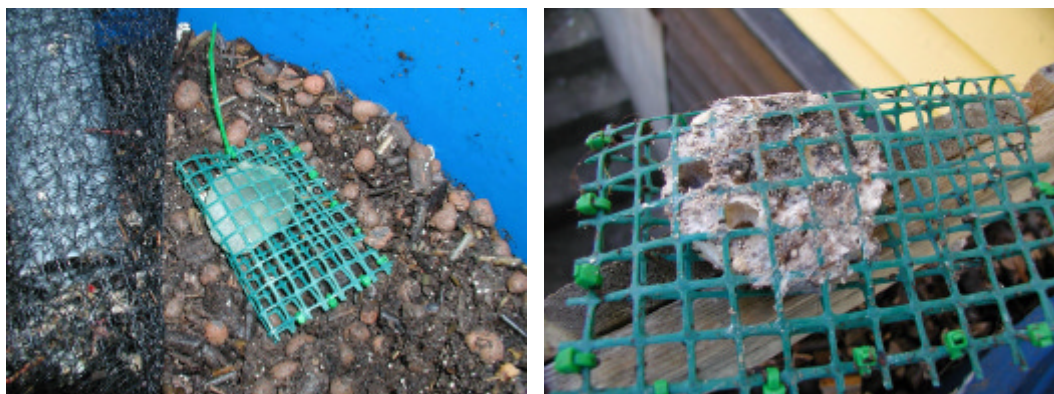
Figur 5. I nedbrytningsförsöket testades olika fett och vegetabiliska oljor. Här syns olivolja i gelatin vid försöksstart samt efter tre veckor.

Bäst omsättning/nedbrytning uppvisade olivolja (olivolja i gelatin), sämst omsättning/nedbrytning hade margarin. Medan olivoljan uppvisade tydliga tecken till biologisk nedbrytning så var margarinet i det närmaste opåverkat. Dock var margarinklumpen vid sista observationen täckt av små svarta maskliknande djur.

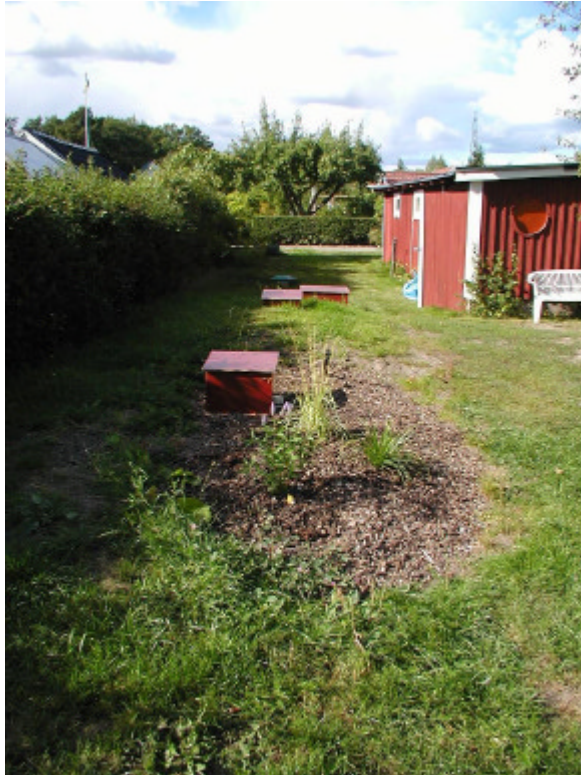
*Figur 8. Duschfilteranläggningen i augusti 2007*
