# Larsboda industriområde

-en undersökning av riskerna för utsläpp till dagvatten

En rapport från Miljöförvaltningen

Februari 2011

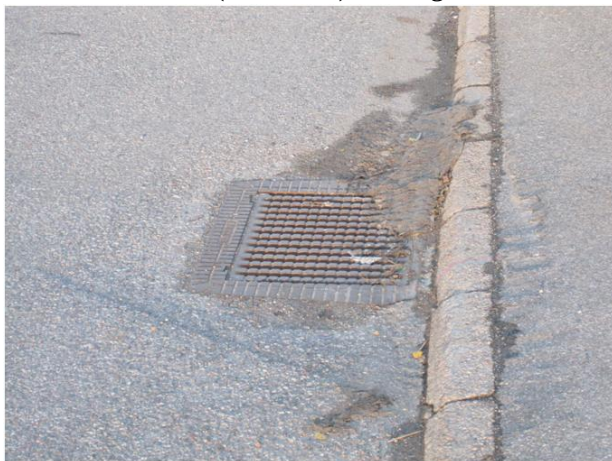
Dagvatten kallas det regn- och smältvatten som kommer från till exempel vägar, parkeringsytor, tak och andra utomhusytor. Dagvattenbrunnar samlar upp detta vatten som sedan leds ut till närliggande sjö eller vattendrag. Hela Larsboda industriområde har sin vattenavrinning till Forsån och allt dagvatten från området går idag orenat direkt ut i ån. Vattnet genomgår alltså ingen rening innan det rinner ut i ån och områdets ytor utomhus är hårda (t ex asfalt) vilket gör att man missar den naturliga reningen som

marken innebär. Dagvattnet kan innehålla höga halter av både näringsämnen och skadliga ämnen som metaller och organiska ämnen – olja, förbränningsrester med mera. Det som förorenar Forsån mest antas komma från de närliggande stora vägarna, Magelungsvägen och Nynäsvägen. (*Miljöbarometern, [http:// miljobarometern.stockholm.se](http://miljobarometern.stockholm.se)*)

**Bild 3 Exempel på en dagvattenbrunn i gatan.**

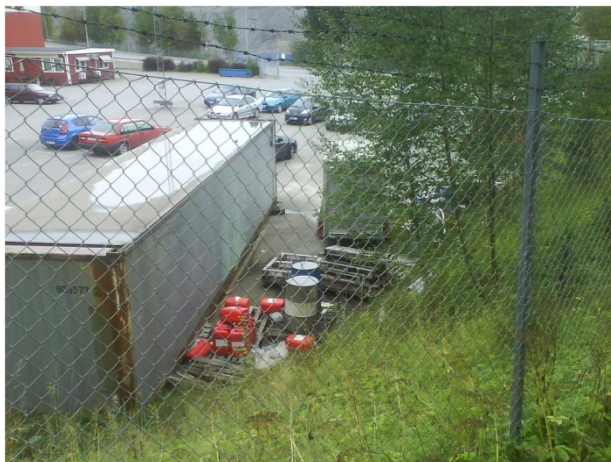
Utanför BTJ (bakom Fryksdalsbacken 40) låg en del skrot, emballage, kylskåp, tunnor

och oljedunkar (oklart om de var tomma eller ej), se bild 4. Vid samtal med företaget den 7 oktober 2010 förklarade de att de tillsammans med fastighetsägaren Allokton, ställde ut detta vid en renovering. Avsikten är att slänga det men att detta inte ännu blivit av. BTJ åtog sig att ansvara för att städning skulle ske omgående.

**Bild 4. Avfall utanför BTJ**

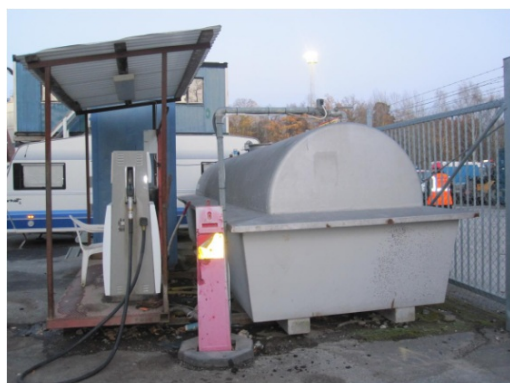
De tankställena och cisterner som finns i området ligger inom Skanskas område. Skanska Beläggning har ett tankningsställe för diesel, se bild 5. Skanska Krossverksamhet har två dieseltankar (sk. farmartankar), en dieseltank för elaggregat och ett tankningsställe, se bild 6.

**Bild 5. Tankningsställe hos Skanska Beläggning**

Då miljöförvaltningen gjorde en inspektion på området den 3 november 2010 noterades att det inte fanns något absorptionsmedel intill tankningsplatsen vid Skanska Beläggnings tankningsställe. Det påtalades för verksamhetsutövaren att de måste se till att eventuellt spill vid tankning snabbt kan samlas upp. Vid inspektionen upptäcktes också att det utomhus förvaras tunnor och dunkar avsedda för kemikalier. Det påtalades att den bristfälliga förvaringen av kemikalier och avfall måste ses över.

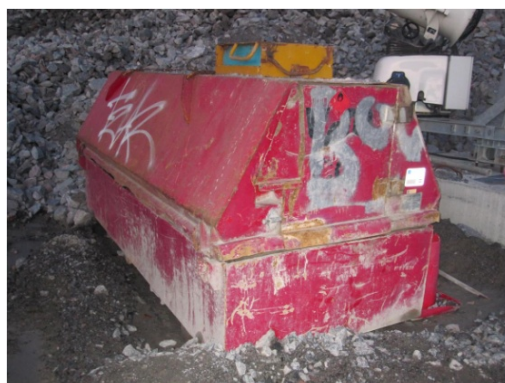
**Bild 6. Farmartank hos Skanska Krossen**

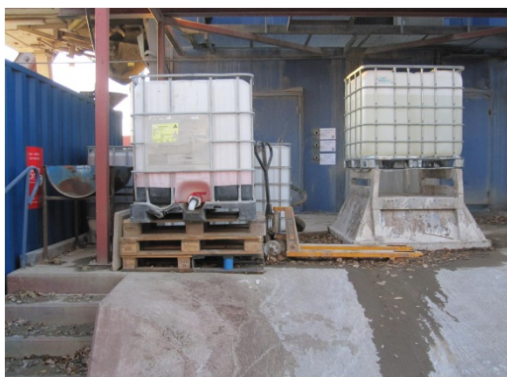
Under samma inspektionstillfälle noterades att Skanska Betong har två cipaxtankar med kemikalier stående utomhus under produktionstid, se bild 7. Runt dessa syntes tydliga spår av spill. Det har påtalats att detta måste åtgärdas. Spill till mark ska undvikas så långt

**Bild 7. Skanska Betongs kemikalier som är stående utomhus. Formoljan Sika Separol MB-507, som den ena behållaren innehåller, är speciellt olämplig att sprida till miljön. Den andra behållaren innehåller bindemedlet Sika Retarder vilket är mer ofarligt för miljön.**

det är möjligt. Ett enkelt sätt skulle kunna vara att ställa tankarna ovanpå ett uppsamlingskar som samlar upp spillet.

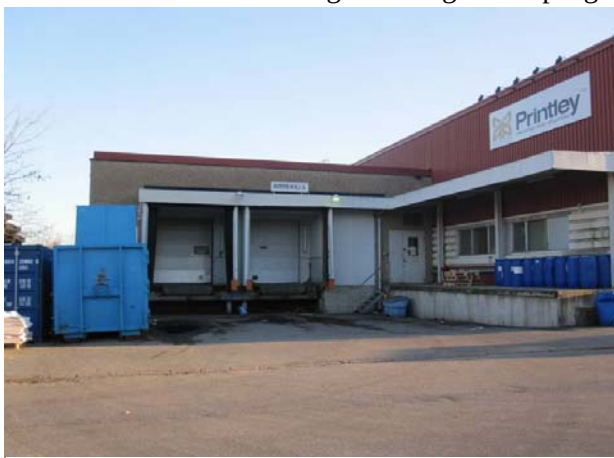
**Bild 8. Utanför Printley, ett exempel på hur ett godsintag kan se ut. Närmaste dagvattenbrunn finns i gatan ca 20 meter bort. (De blå tunnorna är tomma och ska återanvändas).**

undantaget är Skanska, se ovan. Däremot finns alltid risker i samband med lastning och lossning. Behållare med kemikalier eller avfall kan bli skadade genom till exempel påkörning och farliga ämnen kan då läcka ut på marken.

Det finns också en risk att farligt avfall och kemikalier blir stående utomhus så att risken för läckage genom påkörning ökar. För att minimera den risken är det viktigt att företaget har bra rutiner för att förhindra att kemikalien/avfallet står oskyddat.

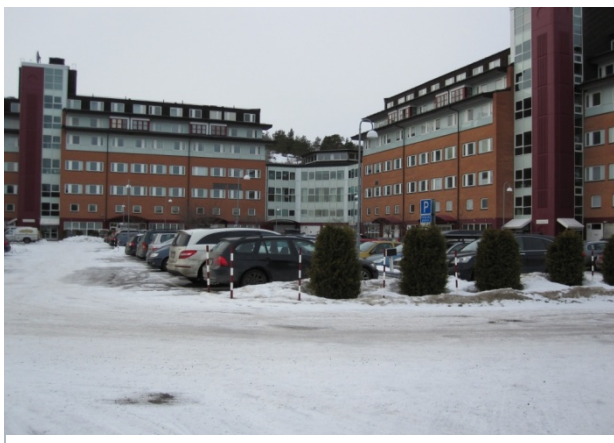
På de parkeringsytor som finns inom området står de anställdas bilar. Det finns inga uppställningsplatser för till exempel lastbilar eller bussar. Parkeringsytor genererar smutsigt dagvatten då nederbörd spolar föroreningar från bland annat avgaser, olja och slitagepartiklar från vägbanor och däck. Vår bedömning är att det inte finns någon ökad risk med parkeringarna inom området än parkeringar på andra ställen.

**Bild 9. Utanför Fryksdalsbacken 7- en av områdets parkeringar.**

Ett förslag för att minska utsläpp från parkeringsytor som saknar oljeavskiljare är att installera brunnsfilter för att filtrera oljeförorenat vatten från bilarna.
