## Solna- elfiske Igelbäcken 2025

På uppdrag av Solna stad, för Igelbäckens vattensamverkan, genomförde Norconsult den 10e september 2025 elfiske på fyra lokaler i Igelbäcken. De lokaler som elfiskades var Ulriksdal-Sörentorp, Kymlinge T-banebro, Eggeby samt Nedströms dämnet Säbysjön. Då även Kymlinge lades till detta år innebar det en utökning av befintligt miljöövervakningsprogram för detta år.

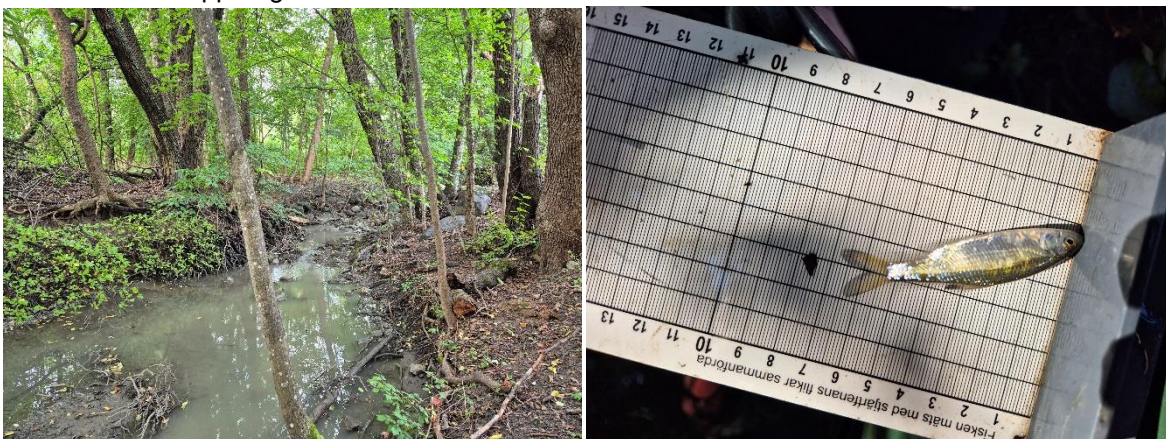
Vattenflödet var lågt på lokalen med ett medeldjup på 10 cm varav det högsta djupet var 19 cm i den övre delen av lokalen. Total fångades 10 grönlingar. Den minsta mättes till 44 mm och den största till 122 mm. En av de större grönlingarna hade tydliga märken på sin stjärtfena efter troligt angrepp av en signalkräfta. Utöver grönling fångades en stor del signalkräftor, 15. Fler kräftor sågs men kunde inte fångas. De som kom upp på elfisket avlivades och sattes inte tillbaka i bäcken enligt det dispensbeslut som erhållits för uppdraget.

Figur 1 Lokalen Ulriksdal-Sörentorp 2025 samt den obestämda karpfisken som fångades. Foto: Norconsult

Antalet signalkräfter är fortfarande stor på sträckan. Kräftorna livnär sig på grönlingens rom men även mindre yngel. En idé kan vara att försöka fiska ut kräftorna med kräftburar som en extra insats för att få bättre överlevnad för grönlingen. Burarna kan nog inte läggas på själva provfiskesträckan då det är för grunt men troligtvis både upp och nedströms provfiskesträckan.

Den sedimentbank som fanns redan förra året i nedre delen av sträckan har blivit större och avger en lukt av nedbrutet material. Förra året noterades en grumlighet som kvarstår även detta år och bidrar till de sedimentbankar som finns lite varstans i vattendraget. Orsaken till detta kan vara rester från när bäverdämmen kontinuerligt delvis rivs ut men även av annan verksamhet som påverkar vattendraget.

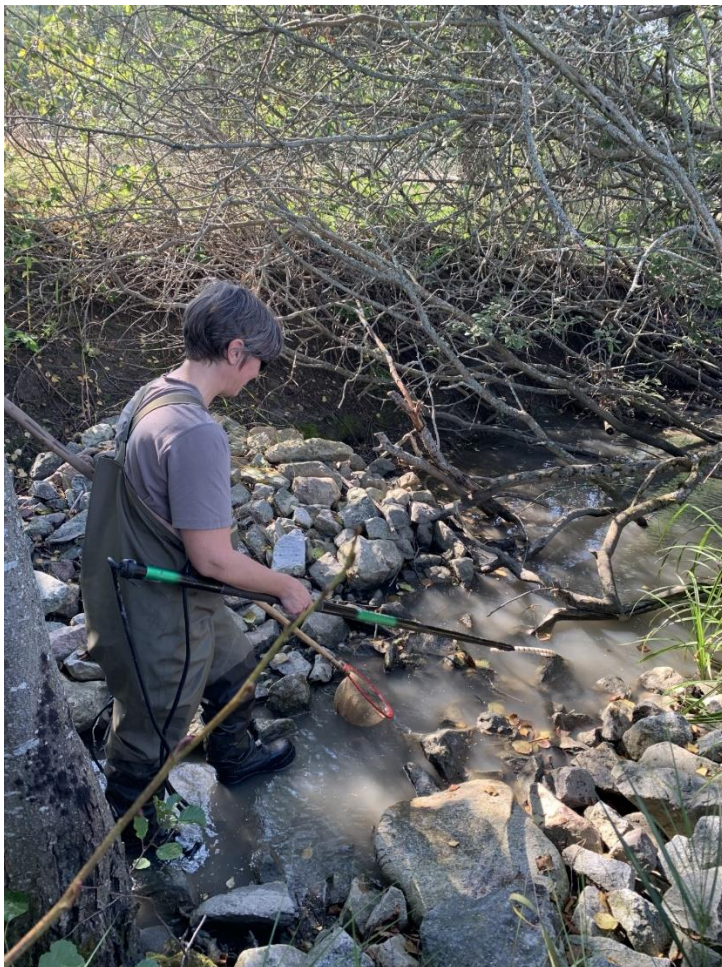
Igelbäckens vatten var grumligt även här vid Eggeby denna dag. Vattenflödet var lågt på lokalen med ett medeldjup på 10 cm och ett max djup på 48 cm. På lokalen finns kvar ett sedimentlager från ett tidigare bäverdämme som rivits ut. På en mindre yta har man lagt ut en hel del sten vilket har lockat till sig många grönlingar (figur 2).

Figur 2 Vid det tidigare bäverdämmet har sten lagts ut som lockat till sig många grönlingar vid Eggeby. Foto: Norconsult.

Elva grönlingar under 50 mm fångades vilket tyder på en god överlevnad av årsynglen detta år. Även många stora grönlingar och de som var märkbart är just den nya stenade ytan som lockat till sig många grönlingar. Skulle sedimentbanken nedströms tas bort och stensättas i stället skulle detta ge en mycket större chans för grönlingspopulationen att öka. Antalet kräftor är också på denna sträcka mindre jämfört med den i Ulriksdal/Sörentorp.

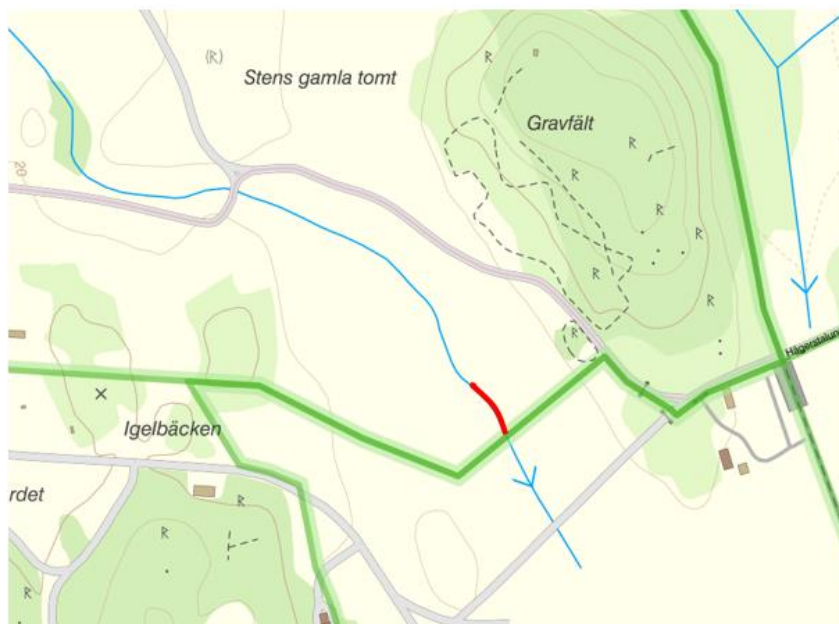
Figur 3 Provfiskesträckan i Igelbäcken som heter Nedströms dämnet Säbysjön i Järfälla kommun.

Tyvärr fångades ingen fisk. Sträckan är fint beskuggad och det ligger mycket organiskt material på botten och vattendjupet var inte mer än 20–30 cm. Dåligt med stenmaterial men gott om ved.

Vad nollfångsten beror på är svårt att bedöma. Ingen fisk har fångats här sedan 2021. Under provfisket 2023 erinrades ingen distinkt lukt i vattnet men det gjorde det 2025. En distinkt lukt som uppstår vid syrebrist och nedbrytning av organiskt material. Vattenfärgen var humusfärgad och inte grumlig eller onormal utifrån avrinningsområdets användning.
